Constat de risque d'exposition au plomb (CREP)

Numéro de dossier : **NICEMET_20231006_01_DDTV**
 Norme employée : **AFNOR NF X46-030**
 Date du repérage : **11/10/2023**
 Heure d'arrivée : **10 h 00**
 Date émission : **18/10/2023**

Adresse : **12 rue Droite
1er Etage - lot 04
06000 NICE**

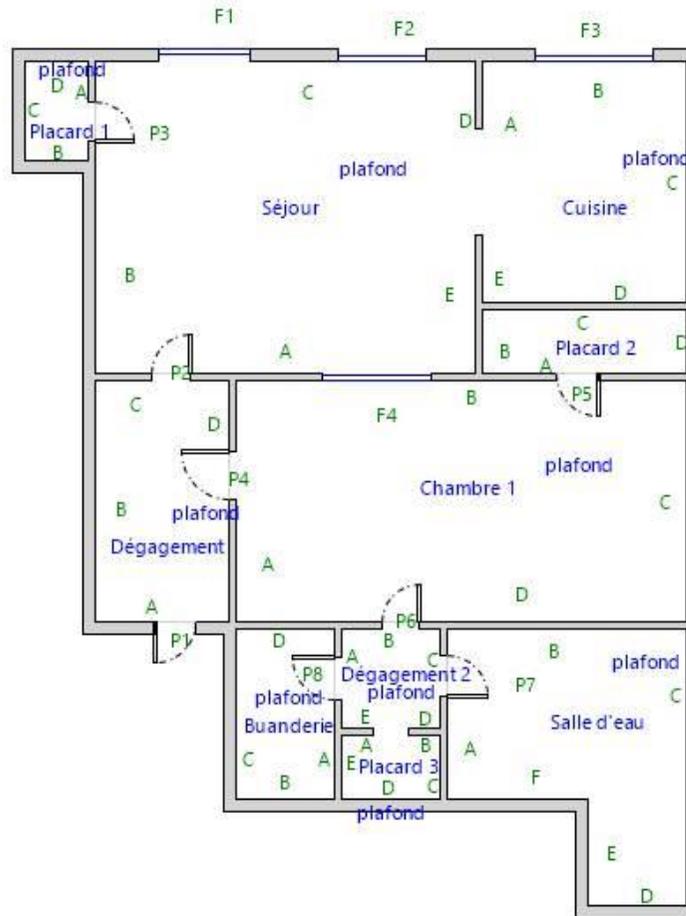
I.2. Planches de repérage

60	Séjour		30	Volet 1	Bois	Peinture	partie basse	7,2	Dégradé (Traces de grattage)	3	
61	Séjour		31	Volet 2	Bois	Peinture	partie basse	5,1	Dégradé (Traces de grattage)	3	
62	Séjour		32	Radiateur	Métal	Peinture	mesure 1	<0,9	Non dégradé	0	
63	Séjour		32	Radiateur	Métal	Peinture	mesure 2	<0,9	Non dégradé	0	
64	Séjour		33	Garde corps	Bois	Peinture	mesure 1	<0,9	Non dégradé	0	
65	Séjour		33	Garde corps	Bois	Peinture	mesure 2	<0,9	Non dégradé	0

Du fait de la présence de revêtements contenant du plomb au-delà des seuils en vigueur et de la nature des dégradations constatées (dégradé) sur certaines unités de diagnostic et en application de l'article L. 1334-9 du code de la santé publique, le propriétaire du bien, objet de ce constat, doit effectuer les travaux appropriés pour supprimer l'exposition au plomb, tout en garantissant la sécurité des occupants. Il doit également transmettre une copie complète du constat, annexes comprises, aux occupants de l'immeuble ou de la partie d'immeuble concernée et à toute personne amenée à effectuer des travaux dans cet immeuble ou la partie d'immeuble concernée.
