Rapport de mission de repérage des matériaux et produits contenant de l'amiante pour l'établissement du constat établi à l'occasion de la vente d'un immeuble bâti

Nature du bâtiment : Bâtiment	Propriété de: METROPOLE NICE COTE D'AZUR
Cat. du bâtiment : Bureaux	455 Promenade des Anglais
Etage : RDC/1^{er}	06364 NICE CEDEX 4
Référence Cadastre : BP - 45	
Date du Permis de Construire : Avant 1997	
Adresse : Lieu dit Vaquières 235 allée Hector Pintus	
06610 LA GAUDE

Rapport N° : 37940 A	Date d'émission du rapport : 06/11/2019
Le repérage a été réalisé le : 30/10/2019	Accompagnateur : Aucun
Par : CABRIEL Thomas	Laboratoire d'Analyses : ITGA (Institut Technique des Gaz et de l'Air)
N° certificat de qualification : CDPI2101	Adresse laboratoire : Arteparc Bât E
Date d'obtention : 31/10/2017	Route de la Côte d'Azur
Le présent rapport est établi par une personne dont les compétences sont certifiées par :	CS 30012 13590 Meyreuil
ICERT	Numéro d'accréditation : 1-029
Parc EDONIA	Organisme d'assurance professionnelle : LSN Assurances
Rue de la Terre Victoria	Adresse assurance : 81 rue de Taitbout 75009
35760 ST GREGOIRE	PARIS - 9EME
Date de commande : 21/10/2019	N° de contrat d'assurance : A00

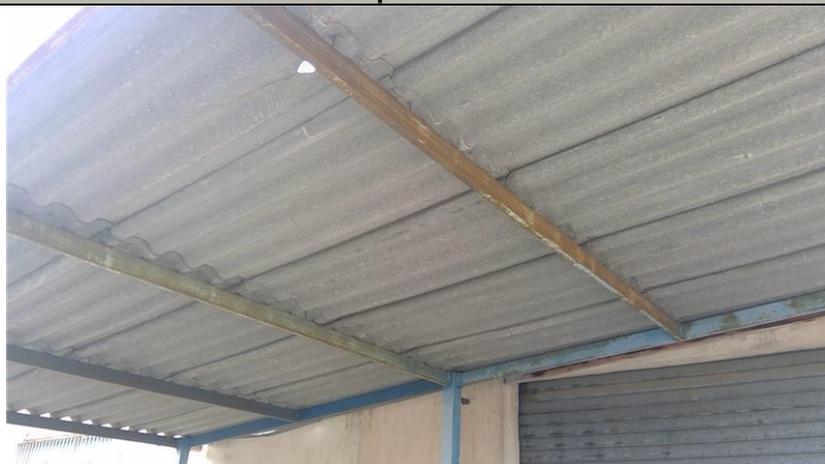
PRELEVEMENT : P001

Nom du client	Numéro de dossier	Pièce ou local
METROPOLE NICE COTE D'AZUR	37940	Ext - Auvent
Matériau	Date de prélèvement	Nom de l'opérateur
Fibres ciment	30/10/2019	CABRIEL Thomas
Localisation	Résultat	
Plaques ondulées - Plafond	absence d'amiante

Commande	37940 A
Dossier client	METROPOLE NIVE COTE D'AZUR - LIEU DIT VAQUIERES - 235 ALLEE HECTOR PINTUS - 06610 LA GAUDE
Echantillon	P001 - Fibre ciment - (Ext) Auvent - Plaques ondulées - Plafond
Description ITGA	Fibrociment gris sous forme de plaque

Fraction Analysée	Technique analytique (Méthode de préparation) et date d'analyse	Résultat	Variété d'amiante	Nombre de préparations
Fibrociment gris sous forme de plaque	META (1) le 05/11/2019	Amiante non détecté	---	1

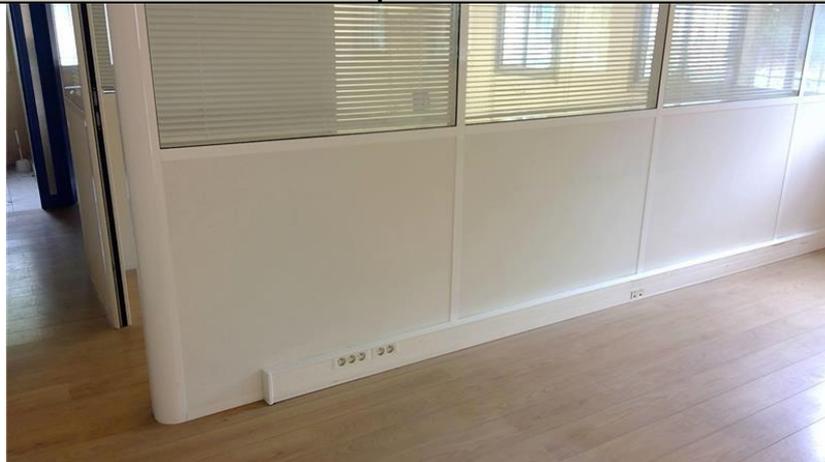
PRELEVEMENT : P002

Nom du client	Numéro de dossier	Pièce ou local
METROPOLE NICE COTE D'AZUR	37940	RDC - Pièce
Matériau	Date de prélèvement	Nom de l'opérateur
Panneaux	30/10/2019	CABRIEL Thomas
Localisation	Résultat	
Cloisons - D, E, F,G	absence d'amiante

Commande	37940 A
Dossier client	METROPOLE NIVE COTE D'AZUR - LIEU DIT VAQUIERES - 235 ALLEE HECTOR PINTUS - 06610 LA GAUDE
Echantillon	P002 - Panneaux - (RDC) Pièce - Cloisons - D, E, F, G
Description ITGA	Papier peint blanc / Matériau plâtreux blanc avec couche cartonnée

Fraction Analysée	Technique analytique (Méthode de préparation) et date d'analyse	Résultat	Variété d'amiante	Nombre de préparations
▶ Papier peint blanc non séparable + matériau plâtreux blanc avec couche cartonnée	META (1) le 05/11/2019	Amiante non détecté	---	1

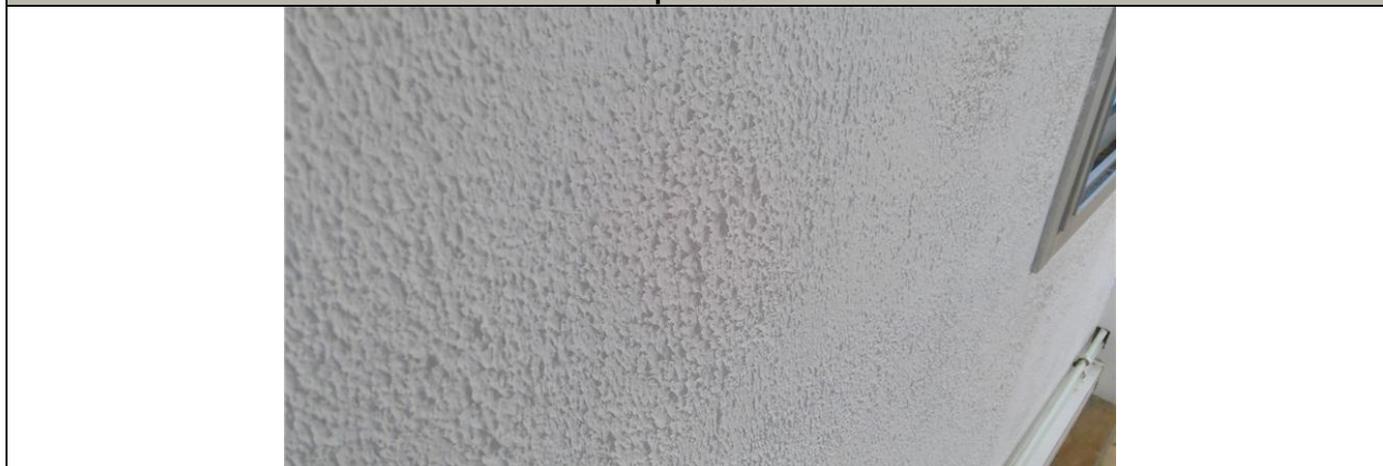
PRELEVEMENT : P003

Nom du client	Numéro de dossier	Pièce ou local
METROPOLE NICE COTE D'AZUR	37940	RDC - Pièce
Matériau	Date de prélèvement	Nom de l'opérateur
Enduit projeté	30/10/2019	CABRIEL Thomas
Localisation	Résultat	
Mur - H et I	absence d'amiante

Commande	37940 A
Dossier client	METROPOLE NIVE COTE D'AZUR - LIEU DIT VAQUIERES - 235 ALLEE HECTOR PINTUS - 06610 LA GAUDE
Echantillon	P003 - Enduit projeté - (RDC) Pièce - Mur - H et I
Description ITGA	Peinture / Enduit plâtreux blanc en vrac

Fraction Analysée	Technique analytique (Méthode de préparation) et date d'analyse	Résultat	Variété d'amiante	Nombre de préparations
Peinture non séparable + enduit plâtreux blanc en vrac	META (1) le 05/11/2019	Amiante non détecté	---	1

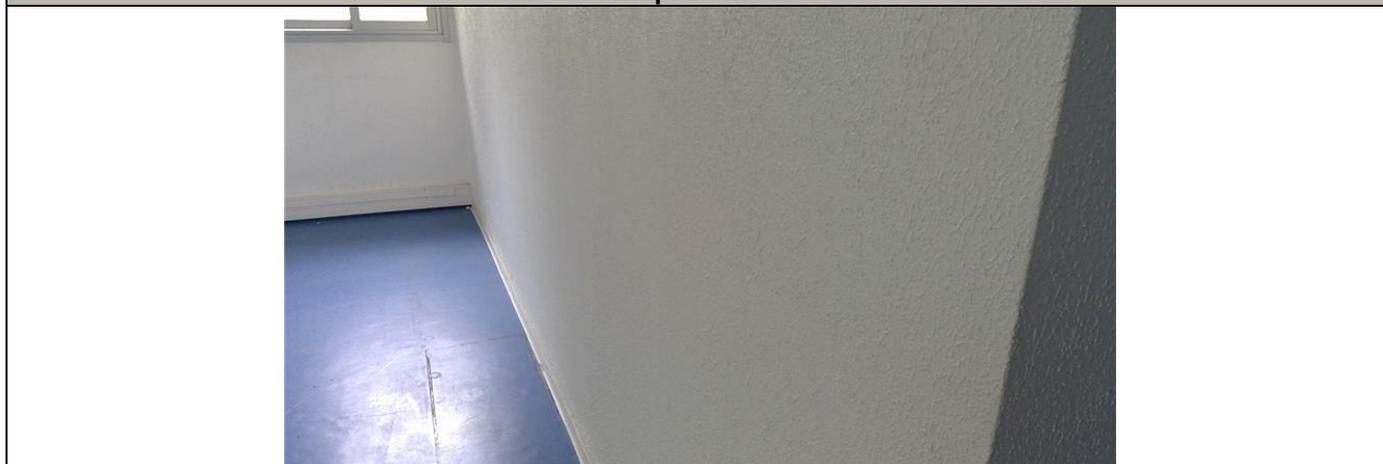
PRELEVEMENT : P004

Nom du client	Numéro de dossier	Pièce ou local
METROPOLE NICE COTE D'AZUR	37940	1er - Bureau n°2
Matériau	Date de prélèvement	Nom de l'opérateur
Enduit projeté	30/10/2019	CABRIEL Thomas
Localisation	Résultat	
Mur - A, B, C, D, E, F	absence d'amiante

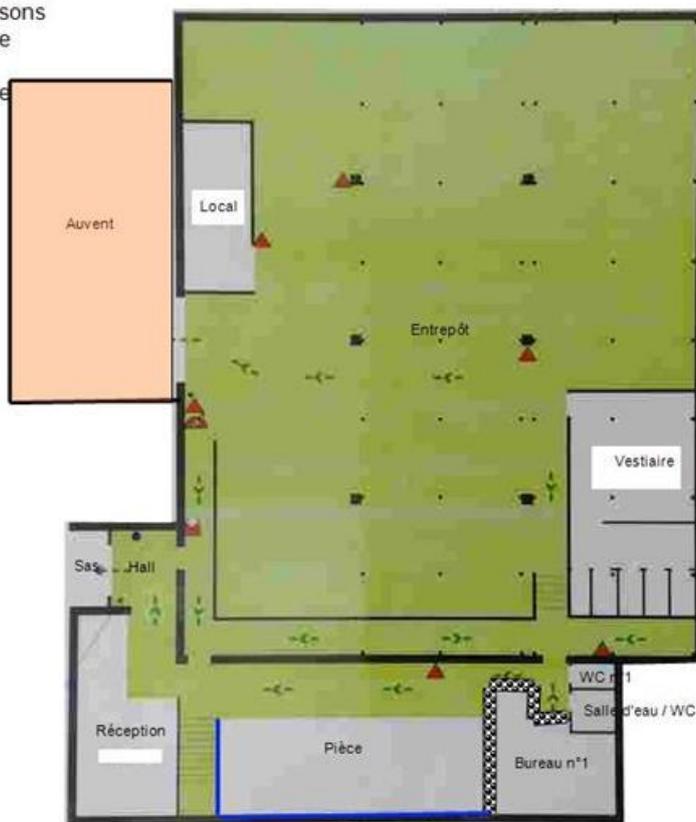
PLANCHE DE REPERAGE USUEL				Adresse de l'immeuble :	Lieu dit Vaquières 235 allée Hector Pintus 06610 LA GAUDE
N° dossier :	37940				
N° planche :	1/2	Version :	0	Type :	Croquis
Origine du plan :	EX'IM

- P001 Plaques ondulées
Absence d'amiante
- P002 Panneaux Cloisons
Absence d'amiante
- P003 Enduit projeté
Absence d'amiante

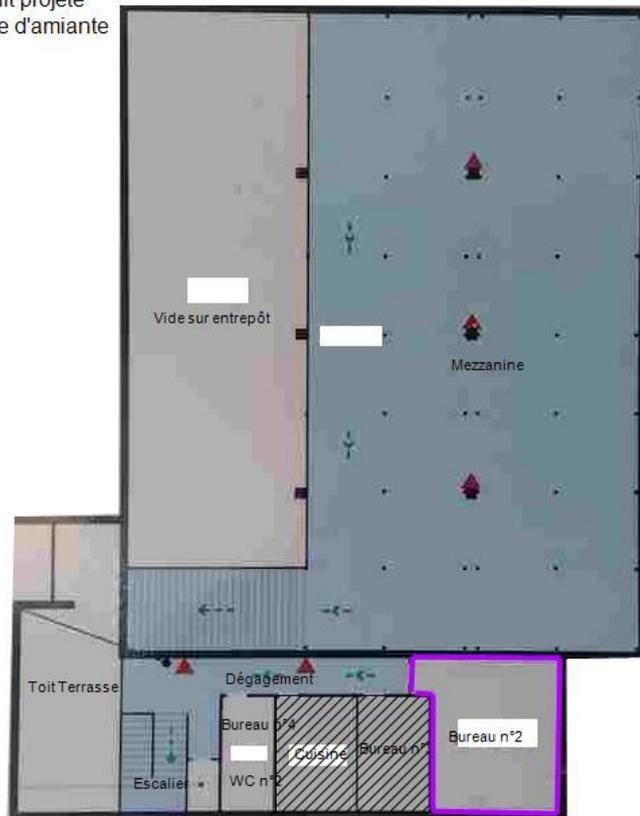
PLANCHE DE REPERAGE USUEL				Adresse de l'immeuble : Lieu dit Vaquières 235 allée Hector Pintus 06610 LA GAUDE
N° dossier :	37940			
N° planche :	2/2	Version : 0	Type : Croquis	
Origine du plan :	EX'IM			
				Bâtiment – Niveau : Croquis N°2

P004 Enduit projeté
Absence d'amiante

P005 Enduit projeté
Absence d'amiante
