### **RAPPORT DE VISITE EDIFICE MENAÇANT RUINE**

| Type édifice | : | Immeuble à usage d'habitation R+5 (vide d'occupant) |
| Adresse parcelle | : | 8 Rue Rossetti-Nice |
| Visites DPGR | : | Du 16.11.2015 et le 20 01 2016 |

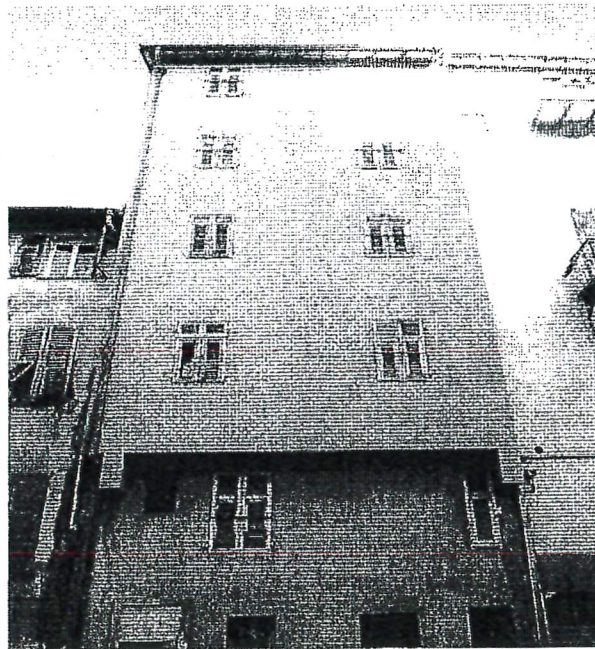
Vue de la façade principale du 8 Rue Rossetti

Les désordres sont localisés à l'intérieur de l'immeuble et en toiture.  
 La façade, sur laquelle des travaux ont été réalisés d'office par la Ville en 1994/1995 (Cf décision de réception du 13/04/1995) ne présente aucun désordre structurel.

La façade de l'immeuble ne présente pas quand à elle de désordre visible qui constituerait un risque pour la sécurité des passants, (présence d'une microfissure horizontale au dessus de la poutre du Plancher haut du RDC).

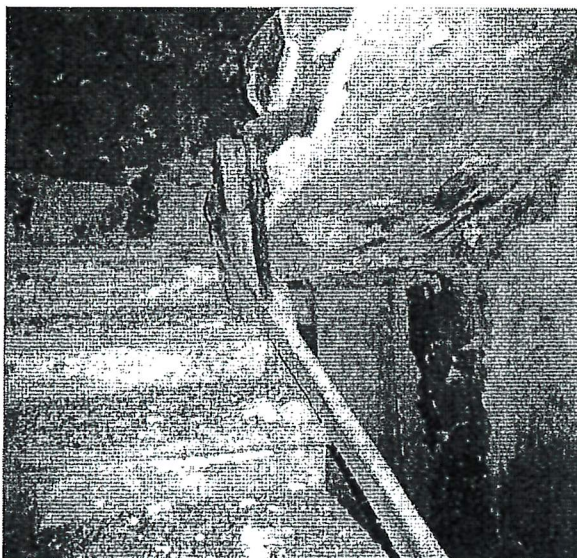
Vue des marches de l'escalier dans les parties communes

- Les maçonneries sont vétustes et très dégradés (peintures défraîchies, enduits décollés)
- Le mur maître opposé à la façade principale accuse un bombement important au niveau du premier étage.
- Les garde-corps de l'escalier en bois sont cassés voir absent sur certains niveaux.
- L'ossature bois de l'escalier demeure fragile.

Concernant les parties communes, vu l'état de l'escalier notamment l'absence de garde corps, il existe un risque de chute de hauteur.

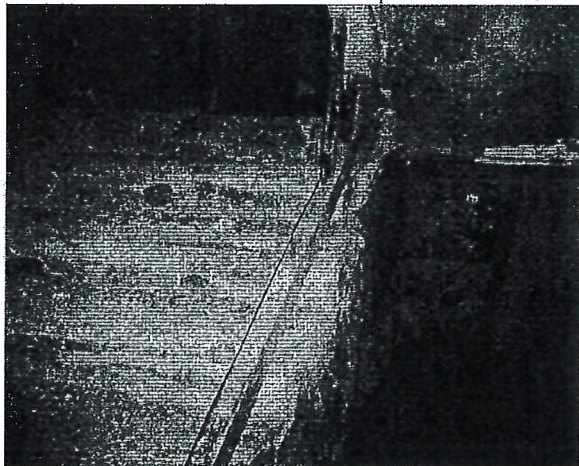
Vue sur garde-corps

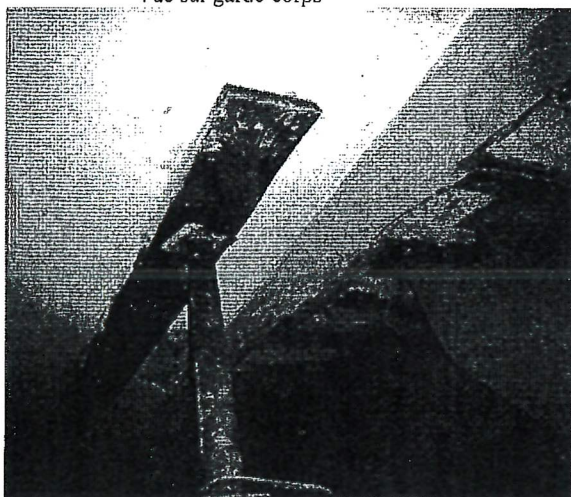
Vue du plancher haut au 1<sup>er</sup> étage soutenu par un étais métallique

- Des étais métalliques ont été mis en place pour maintenir les poutres principales des planchers à ossature bois à chacun des étages. Ces étais métalliques ont été installés sommairement.
- La cage d'escaliers est encombré de déchets multiples (pigeons morts, excréments d'oiseaux), les gardes corps sont cassés voire absents.
- Le plancher du dernier étage est partiellement effondré en partie Ouest.

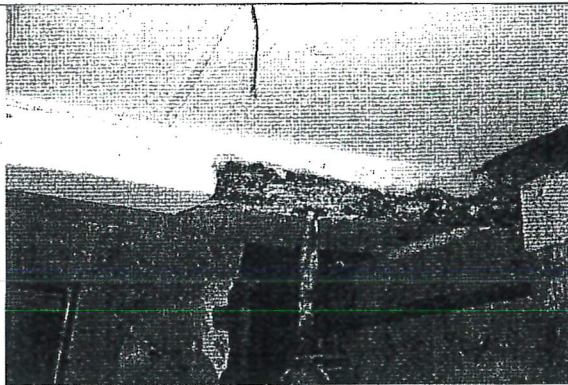
Vue d'une poutre étayée au 2<sup>ème</sup> étage

-A chaque étage, nous pouvons constater la présence d'étais métalliques soutenant certaines poutres de la structure en bois des planchers.

En effet, certaines poutres maîtresses en bois soutenant les planchers des différents niveaux ne présentent plus les garanties de solidité nécessaires.

Les étais mis en place à chaque niveau pour soutenir ces poutres ne semblent pas assurer un maintien suffisant des planchers.

Une partie du diagnostic sera consacrée aux travaux de confortement précédemment réalisés. Ce diagnostic devra définir des mesures provisoires à mettre en place, sur les planchers (étalement dans les règles de l'art avec report des charges).

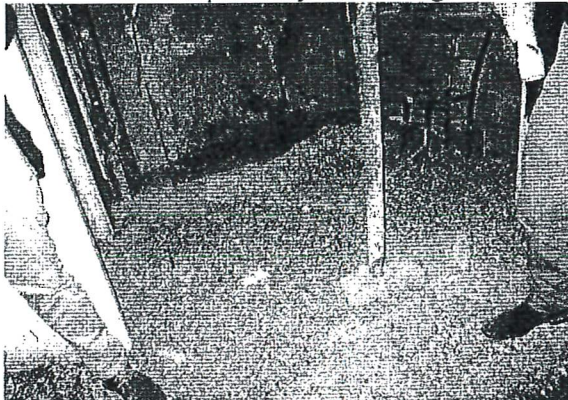
Vue d'un étau métallique installé sommairement

Ce dispositif d'étalement est sommaire.

Les charges ne sont pas correctement reportées d'un niveau à l'autre jusqu'au bon sol.

Plusieurs étalements ne respectent pas les règles de l'art et les charges qu'ils reprennent ne sont pas reportées jusqu'au bon sol.

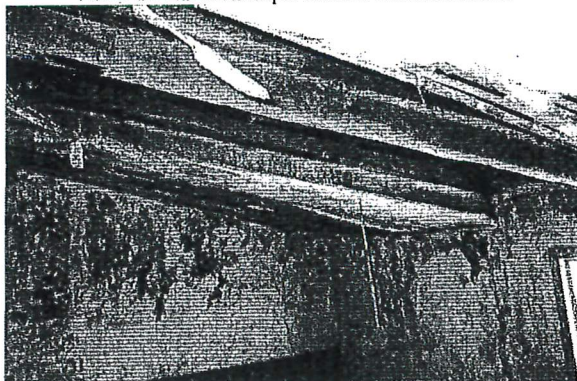
Vue du plancher haut complètement dégradé au 3<sup>ème</sup> étage

L'état de conservation de certains planchers ne fait plus aucun doute sur l'état des dégradations. Ou de conservations des bois.

Sur certains plafonds les éléments secondaires de la structure sont très dégradés (lattis, plâtres).

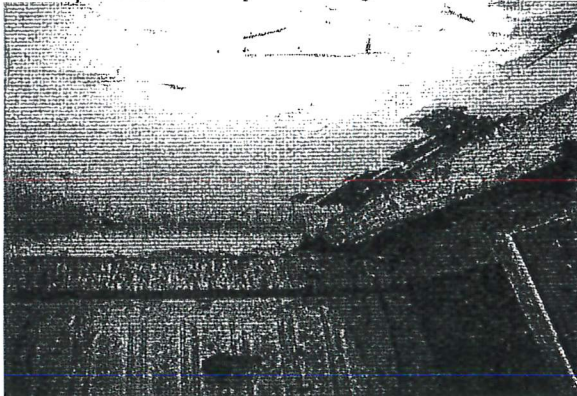
Vue du plafond situé sous l'avant toit du 4<sup>ème</sup> étage.

L'avant toit composé d'une couverture en tuiles mécaniques et le cinquième étage sont inspectés pour la première fois, des traces d'infiltrations d'eau sont visibles dans les derniers appartements en étage.

*Il n'existe pas de bande de solin en recouvrement des tuiles mécaniques.*

*La cause des désordres résultent de la vétusté des matériaux, d'un manque d'entretien du bâti.*

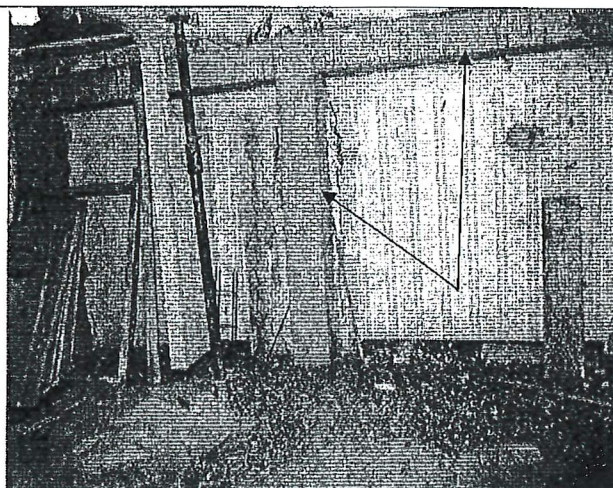
Vue des piliers en béton renforçant l'immeuble par l'intérieur

A chaque étage, nous pouvons constater contre les murs maîtres latéraux, la présence d'une ossature béton rapportée, constituée de poteaux et poutres maintenant l'immeuble par l'intérieur.

En un endroit au moins du deuxième étage, nous avons pu constater un défaut d'enrobage des aciers et un appui de poutre défectueux, Les trous de banches n'ont pas été rebouchés.

En l'absence d'information sur le contexte d'exécution de ces ouvrages (diagnostic, études de projet, dimensionnement, exécution) il n'est pas possible de se prononcer sur le bien fondé de ces travaux. Le dimensionnement de cette structure ne semble pas avoir été fourni par l'ingénieur BA.

Toutefois, à la date de la visite, ni les poteaux et poutres en question, ni les murs maîtres extérieurs ne présentent de désordre important laissant craindre un risque d'effondrement.
