IMMEUBLE 8 RUE ROSSETTI A NICE

DIAGNOSTIC STRUCTURE

RAPPORT DE MISSION - INDICE 0 DU 18 JUIN 2021

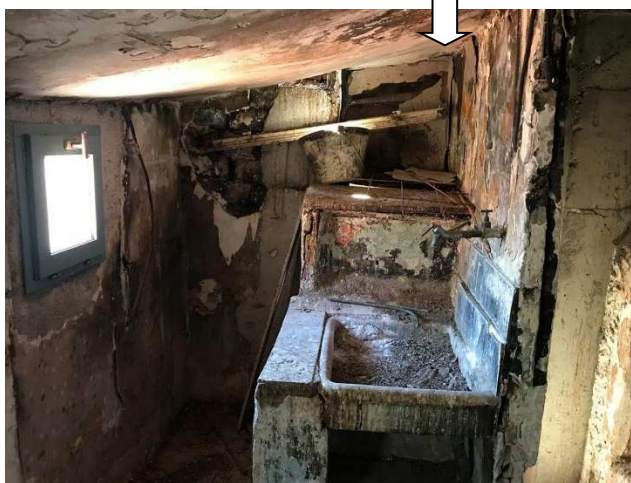
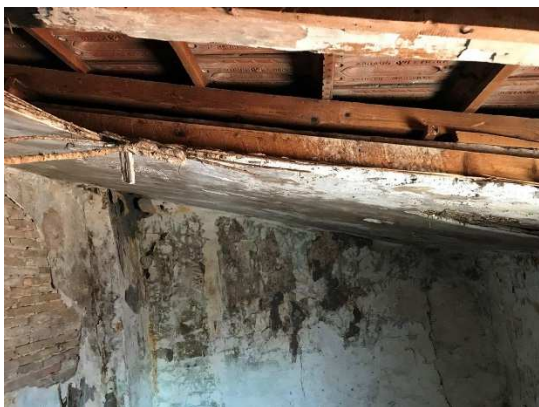
Combles

Toiture : charpente traditionnelle (chevrons, liteaux, tuiles plates) une partie de l'écran sous toiture en plaques de plâtre est tombé (infiltrations ?)

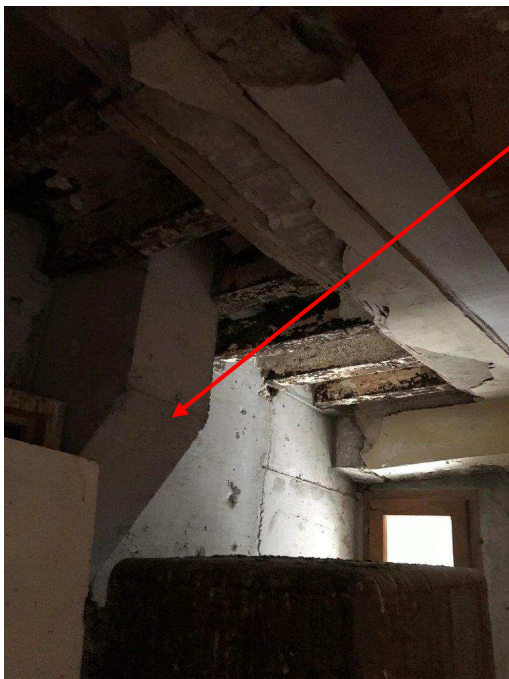
Renforts réalisés en béton armé : raidisseurs verticaux repris sur des goussets.

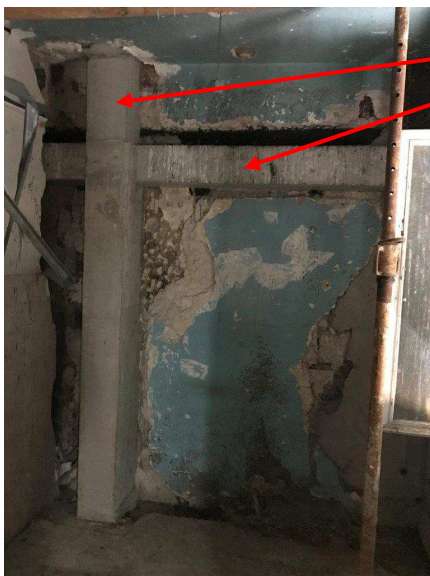
Renforts réalisés en béton armé : raidisseurs verticaux et horizontaux.

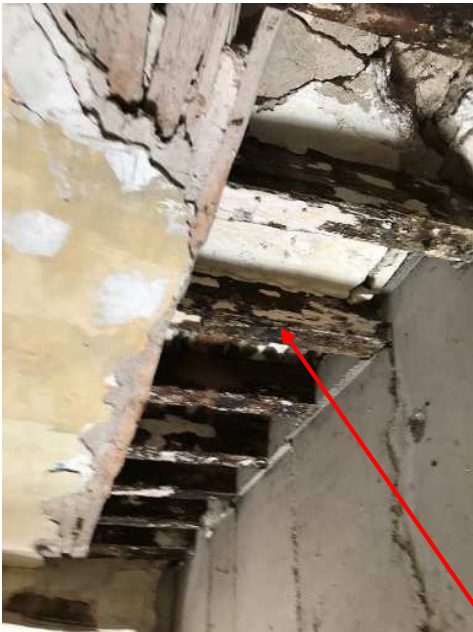
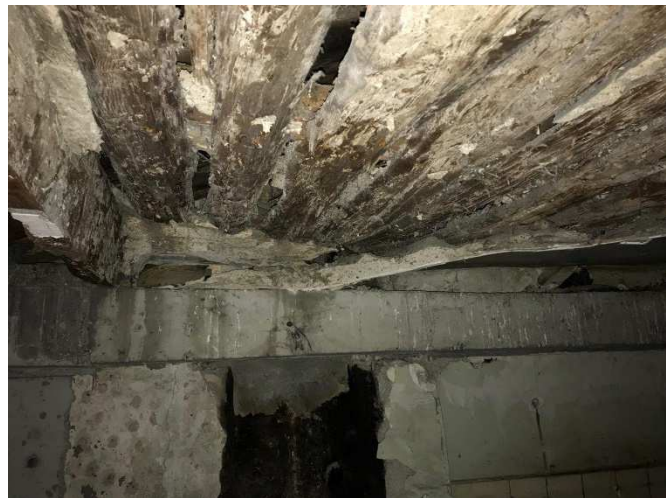
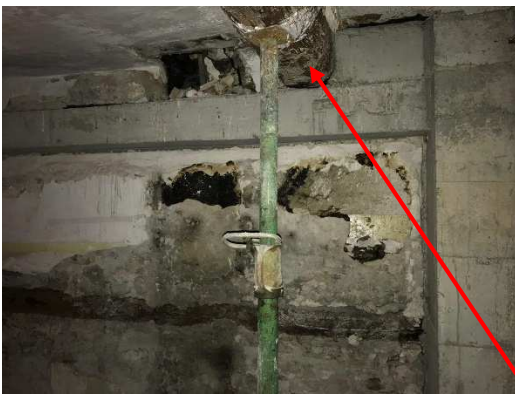
Solives

En revanche les planchers existants ont été conservés : solives en bois supportant un plancher traditionnel en planches de bois, le tout repris par des poutres bois. De même pour la structure de la cage d'escaliers en bois.

Ces structures en bois datent vraisemblablement de la date de construction de l'immeuble. Ces éléments ont été fragilisés par le temps, comme le prouve l'affaissement d'une partie du plancher du niveau 4. La cage d'escalier semble également fragile.

Les planchers doivent être entièrement repris (dépose et démolition, puis reconstruction de planchers) ainsi que la cage d'escaliers.

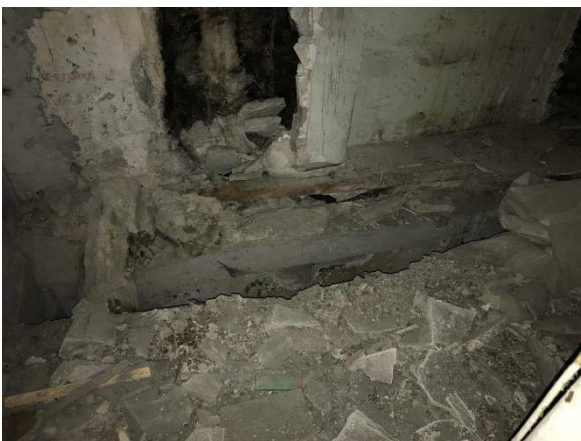
Plancher partiellement effondré au R+4

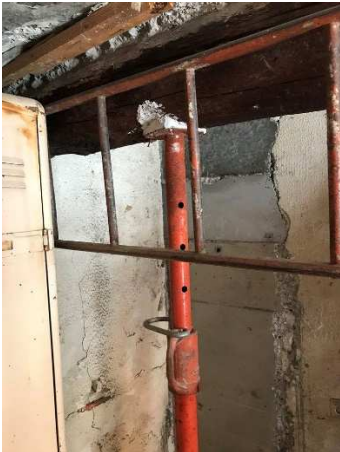
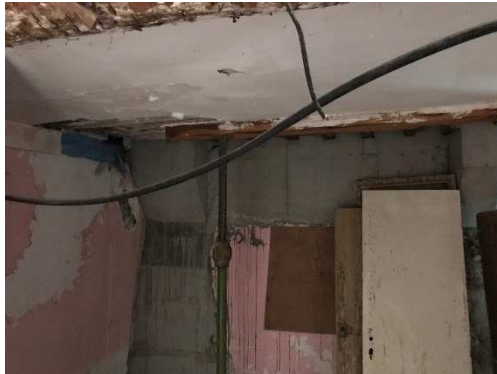
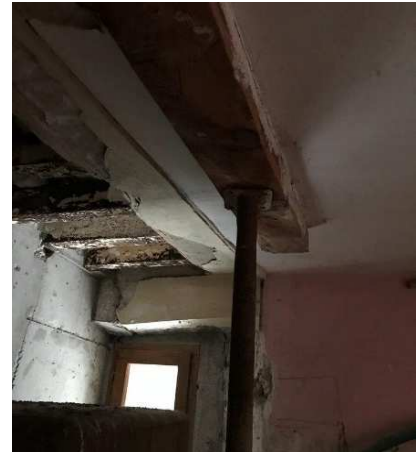
Ces planchers du rez-de-chaussée comme ceux des étages sont tenus partiellement par des étais métalliques positionnés sous poutres. Les poutres ne sont pas toutes étayées, et les descentes de charges reprises par les étais ne sont pas continues jusqu'au rez-de-chaussée.

En l'état les planchers ainsi que la cage d'escaliers ne sont pas suffisamment étayés pour assurer des visites dans des conditions de sécurité satisfaisantes.
