Ville de NICE

3 rue d'Arménie/5 rue d'Erevan

Assistance technique à maîtrise d'ouvrage pour la levée de péril du bâtiment

Note technique - Travaux de mise en sécurité – Avis et Estimation

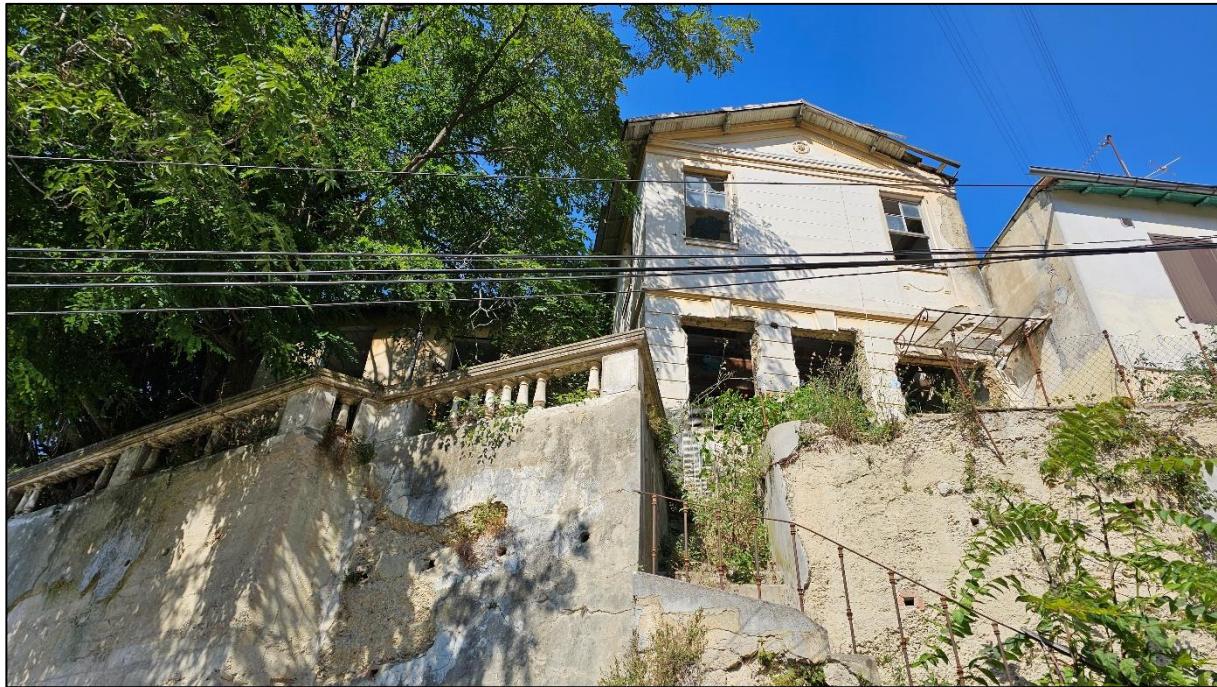
Vue depuis la rue d'Arménie – Source : Geo-GC

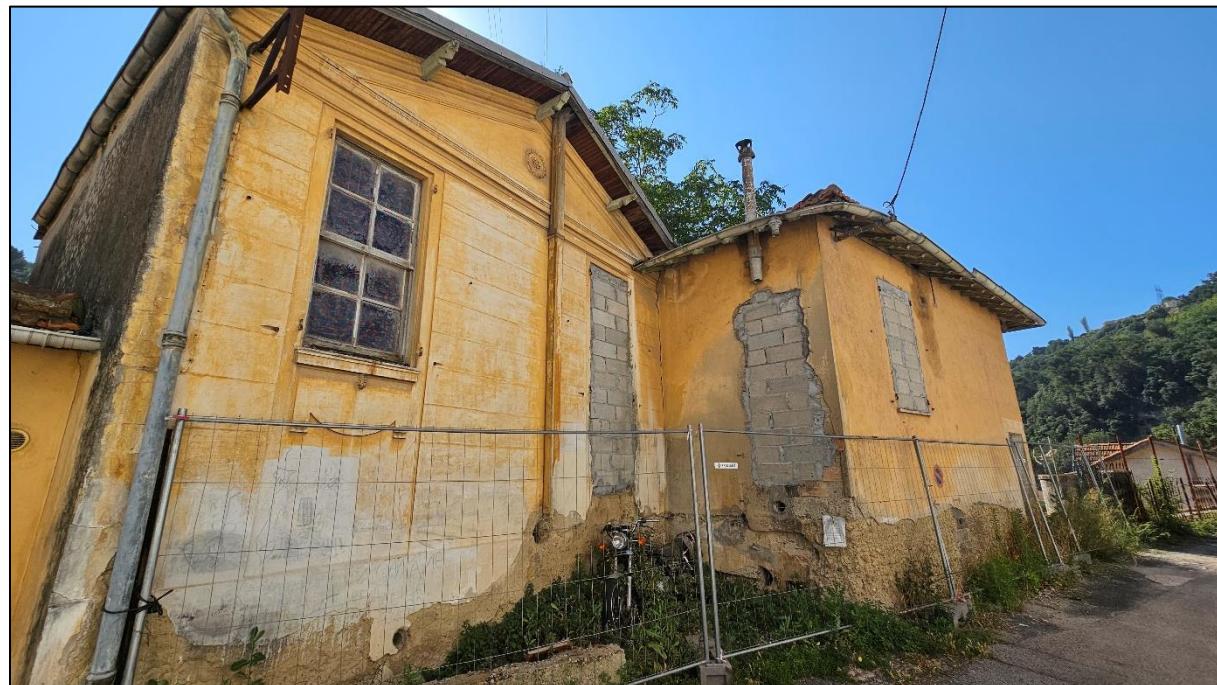
Vue depuis la rue d'Erevan – Source : Geo-GC

La toiture du bâtiment n'est pas accessible. On observe des déformations en rive et plusieurs ouvertures dans la couverture.

La toiture présente des signes locaux d'instabilité avec des risques de chute de tuile. Elle peut entièrement être démolie comme le prescrit l'arrêté mais pourrait aussi être confortée. Son état est

certes dégradé mais sa présence permet de protéger le bâti de la pluie et d'assurer un contreventement des murs.

Les murs sont dans un état correct. Si la toiture est démolie, il sera nécessaire de les démolir jusqu'au niveau du plancher haut du rez-de-chaussée pour limiter leur élancement.

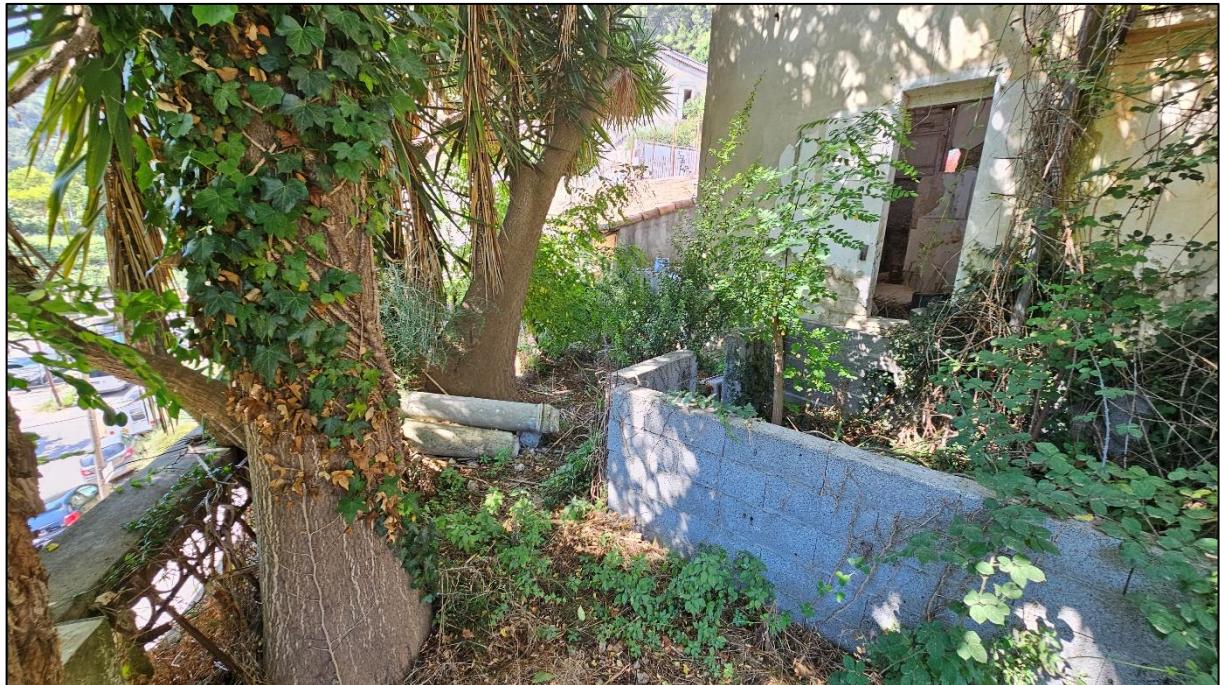
Implantation des Arbres en tête du mur de soutènement – Source : Geo-GC

L'ouvrage de soutènement même s'il ne présente pas de signes marqués de déstabilisation doit être préservé. Pour cela il est nécessaire d'évacuer les stockages en tête (piliers en béton, remblais) et d'abattre l'ensemble de arbres présents en arrière du mur. Au-delà de cette phase de mise en sécurité, un diagnostic de cet ouvrage prenant en compte les vides constitués par les garages est à prévoir.

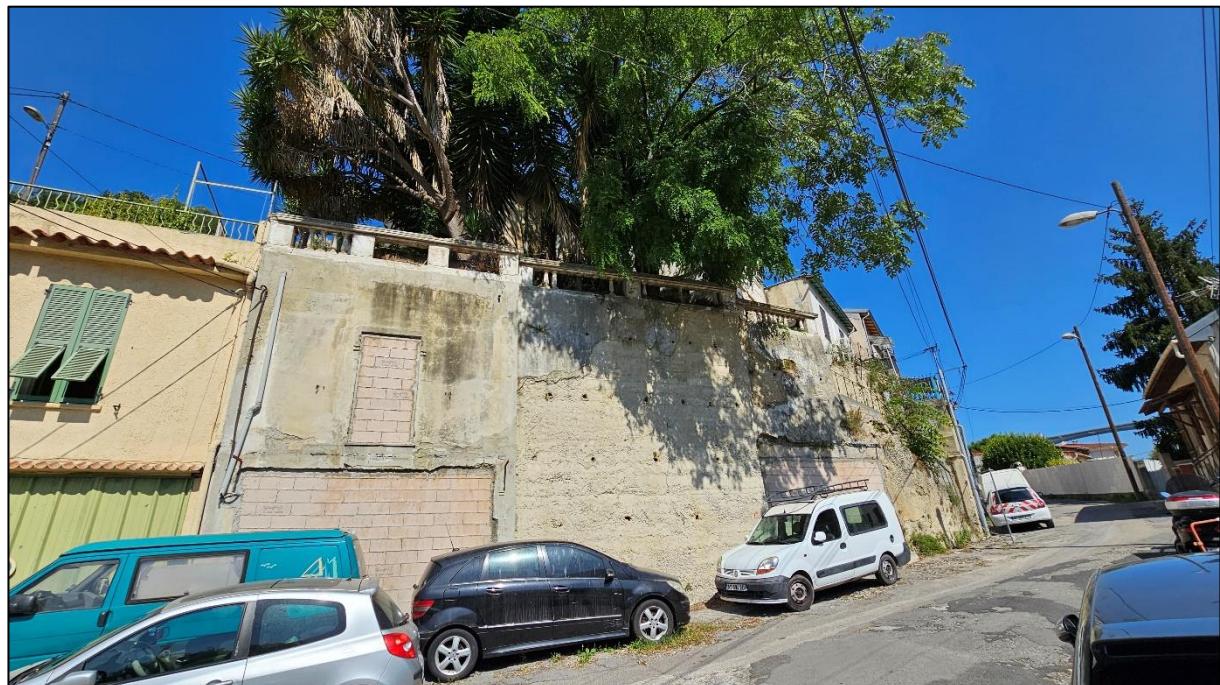
Ouvrage de soutènement depuis la rue d'Arménie – Source : Geo-GC

Le mur poids de soutènement situé à l'EST présente un certain vieillissement (enduit décollé, une fissure verticale toute hauteur en partie centrale). Néanmoins, on ne constate pas de déformation marquée. Il est équipé de nombreuses barbacanes.
