Rapport de mission de repérage des matériaux et produits contenant de l'amiante pour l'établissement du constat établi à l'occasion de la vente d'un immeuble bâti

A	INFORMATIONS GENERALES
A.1	DESIGNATION DU BATIMENT
Nature du bâtiment : Bâtiment Référence Cadastre : NC Date du Permis de Construire : Avant 1949 Adresse : 10 Cité du Parc 06300 NICE	Propriété de: VILLE DE NICE 5 rue de l'Hotel de Ville 06364 NICE Cedex 4
A.2	DESIGNATION DU DONNEUR D'ORDRE
Nom : VILLE DE NICE Adresse : 5 rue de l'Hotel de Ville 06364 NICE Cedex 4 Qualité : Administration	Documents fournis : Néant Moyens mis à disposition : Néant
A.3	EXECUTION DE LA MISSION
Rapport N° : 34374 A Le repérage a été réalisé le : 05/09/2018 Par : RIZZANTE Adriano N° certificat de qualification : CPDI 2403 Date d'obtention : 06/09/2013 Le présent rapport est établi par une personne dont les compétences sont certifiées par : ICERT Parc EDONIA Rue de la Terre Victoria 35760 ST GREGOIRE Date de commande : 03/09/2018	Date d'émission du rapport : 05/09/2018 Accompagnateur : Aucun Laboratoire d'Analyses : ITGA (Institut Technique des Gaz et de l'Air) Adresse laboratoire : Arteparc Bât E Route de la Côte d'Azur CS 30012 13590 Meyre

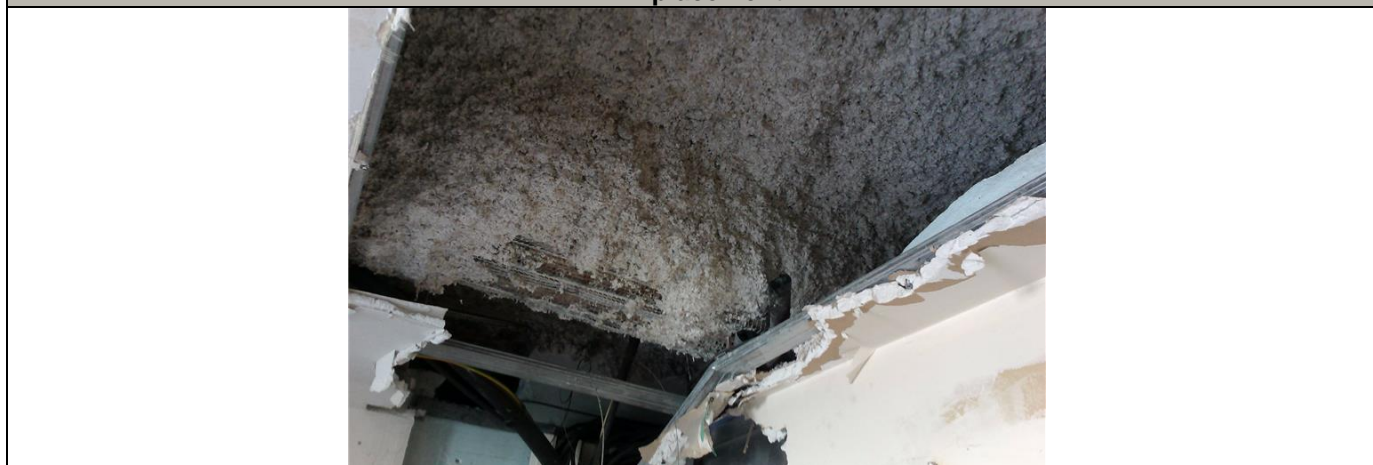
Emplacement

PRELEVEMENT : P001

Nom du client	Numéro de dossier	Pièce ou local
VILLE DE NICE	34374	RDC - Entrée
Matériau	Date de prélèvement	Nom de l'opérateur
Flocage	06/09/2018	RIZZANTE Adriano
Localisation	Résultat	
Plafond - Plafond	absence d'amiante
