## Rapport de mission de repérage des matériaux et produits contenant de l'amiante pour l'établissement du constat établi à l'occasion de la vente d'un immeuble bâti

A	INFORMATIONS GENERALES																						
<b>A.1</b>	<b>DESIGNATION DU BATIMENT</b>																						
<table style="width: 100%; border: none;"> <tr> <td style="width: 50%; border: none;">Nature du bâtiment : <b>Immeuble</b></td> <td style="width: 50%; border: none;">Escalier :</td> </tr> <tr> <td style="border: none;">Cat. du bâtiment : <b>Autres</b></td> <td style="border: none;">Bâtiment :</td> </tr> <tr> <td style="border: none;">Référence Cadastre : <b>MP - 266</b></td> <td style="border: none;">Porte : <b>Sur rue</b></td> </tr> <tr> <td style="border: none;">Date du Permis de Construire : <b>Avant 1949</b></td> <td style="border: none;">Propriété de: <b>VILLE DE NICE</b></td> </tr> <tr> <td style="border: none;">Adresse : <b>2 petite avenue de la Californie</b></td> <td style="border: none;"><b>5 rue de l'Hotel de Ville</b></td> </tr> <tr> <td style="border: none;"><b>06200 NICE</b></td> <td style="border: none;"><b>06364 NICE Cedex 4</b></td> </tr> </table>		Nature du bâtiment : <b>Immeuble</b>	Escalie

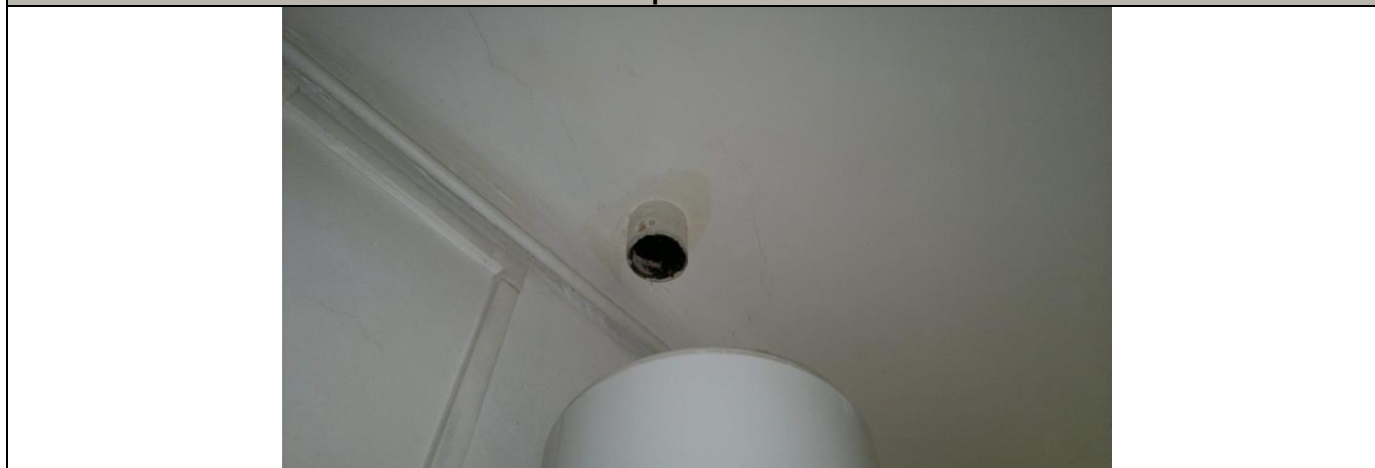
**ELEMENT : Conduit**

N° Local	Local	Etage	Elément	Zone	Matériau / Produit	Liste	Méthode	Etat de dégradation	Photo
12	Salle d'eau / WC	1er	Conduit	Plafond	Amiante ciment	B	Jugement personnel	MND

<b>Nom du client</b>	<b>Numéro de dossier</b>	<b>Pièce ou local</b>
VILLE DE NICE	34747	1er - Salle d'eau / WC
<b>Matériau</b>	<b>Date de prélèvement</b>	<b>Nom de l'opérateur</b>
Amiante ciment		CABRIEL Thomas
<b>Localisation</b>	<b>Résultat</b>	
Conduit - Plafond	Présence d'amiante	
<b>Résultat de la grille d'évaluation</b>		
Evaluation périodique		
<b>Emplacement</b>

#### EP - Evaluation périodique

N° Local	Local	Etage	Elément	Zone	Matériau / Produit
12	Salle d'eau / WC	1er	Conduit	Plafond	Amiante ciment

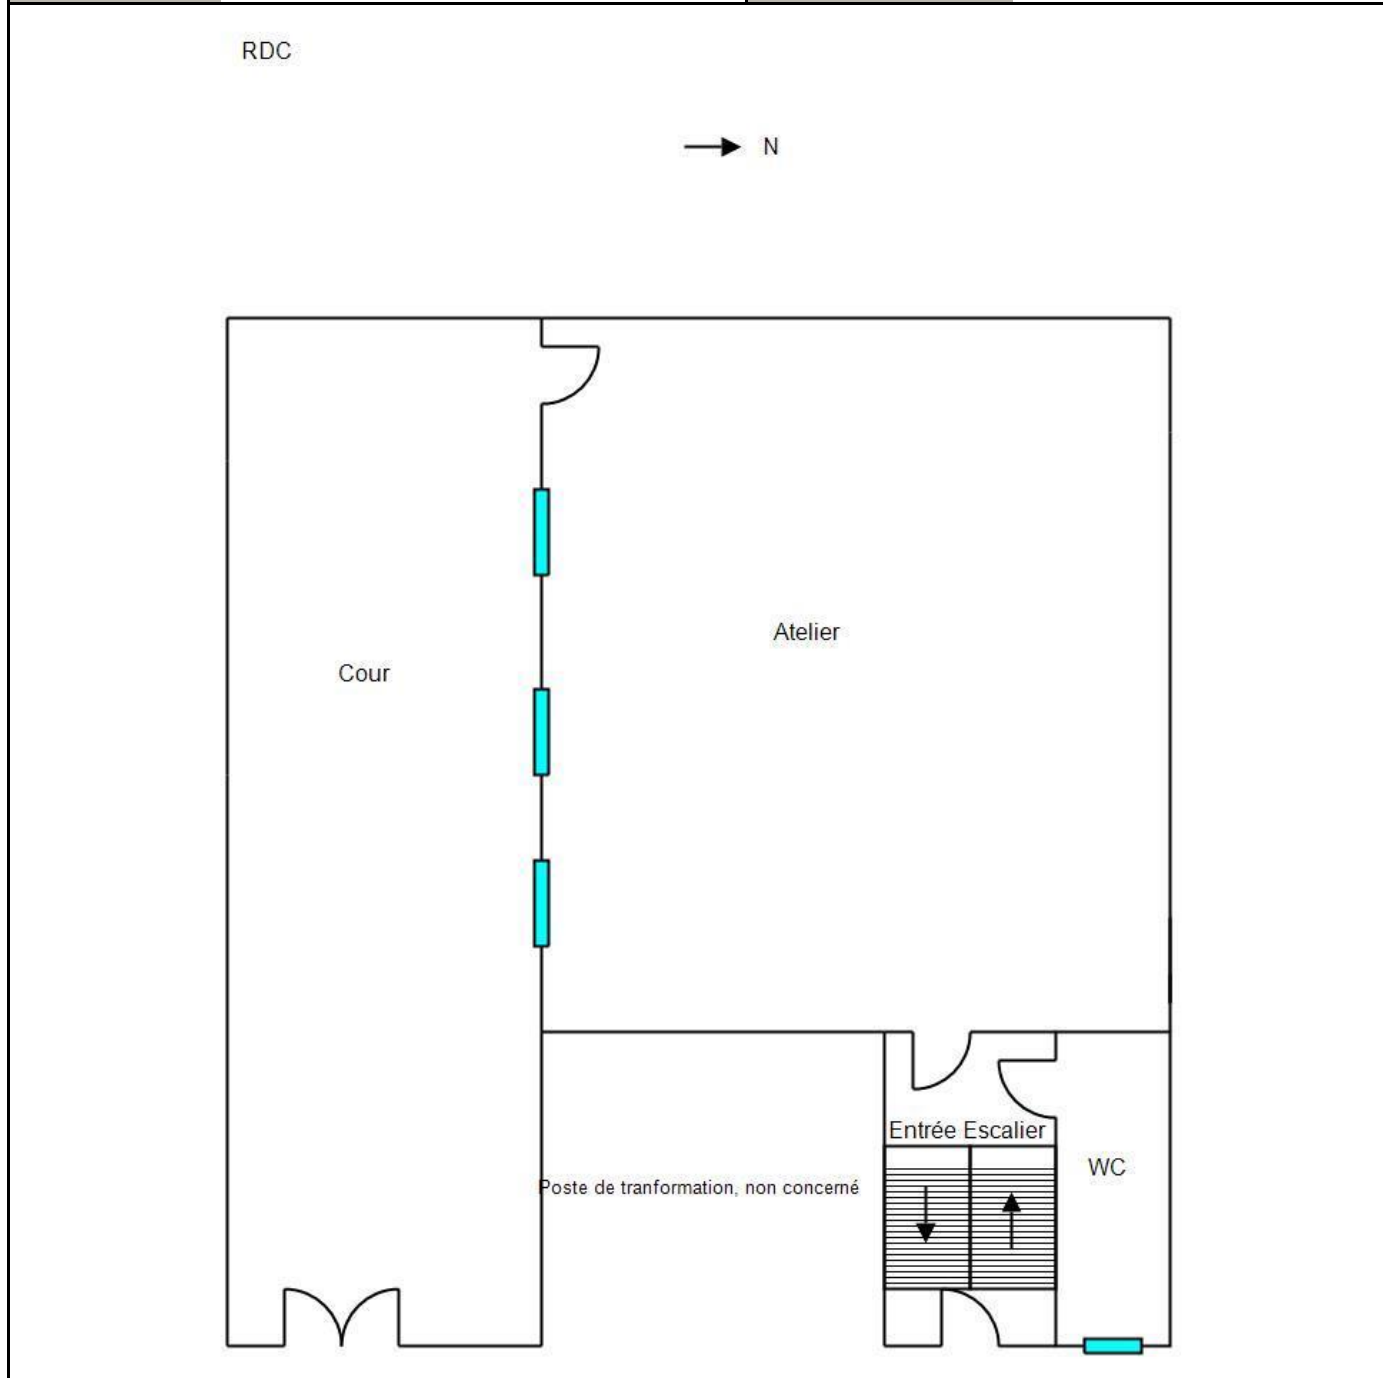
PLANCHE DE REPERAGE USUEL			
N° dossier :	34747		
N° planche :	3/5	Version :	0
		Type :	Croquis
Adresse de l'immeuble :	2 petite avenue de la Californie 06200 NICE		
Origine du plan :	EX'IM		Bâtiment – Niveau :
			Partie professionnelle

Amiante

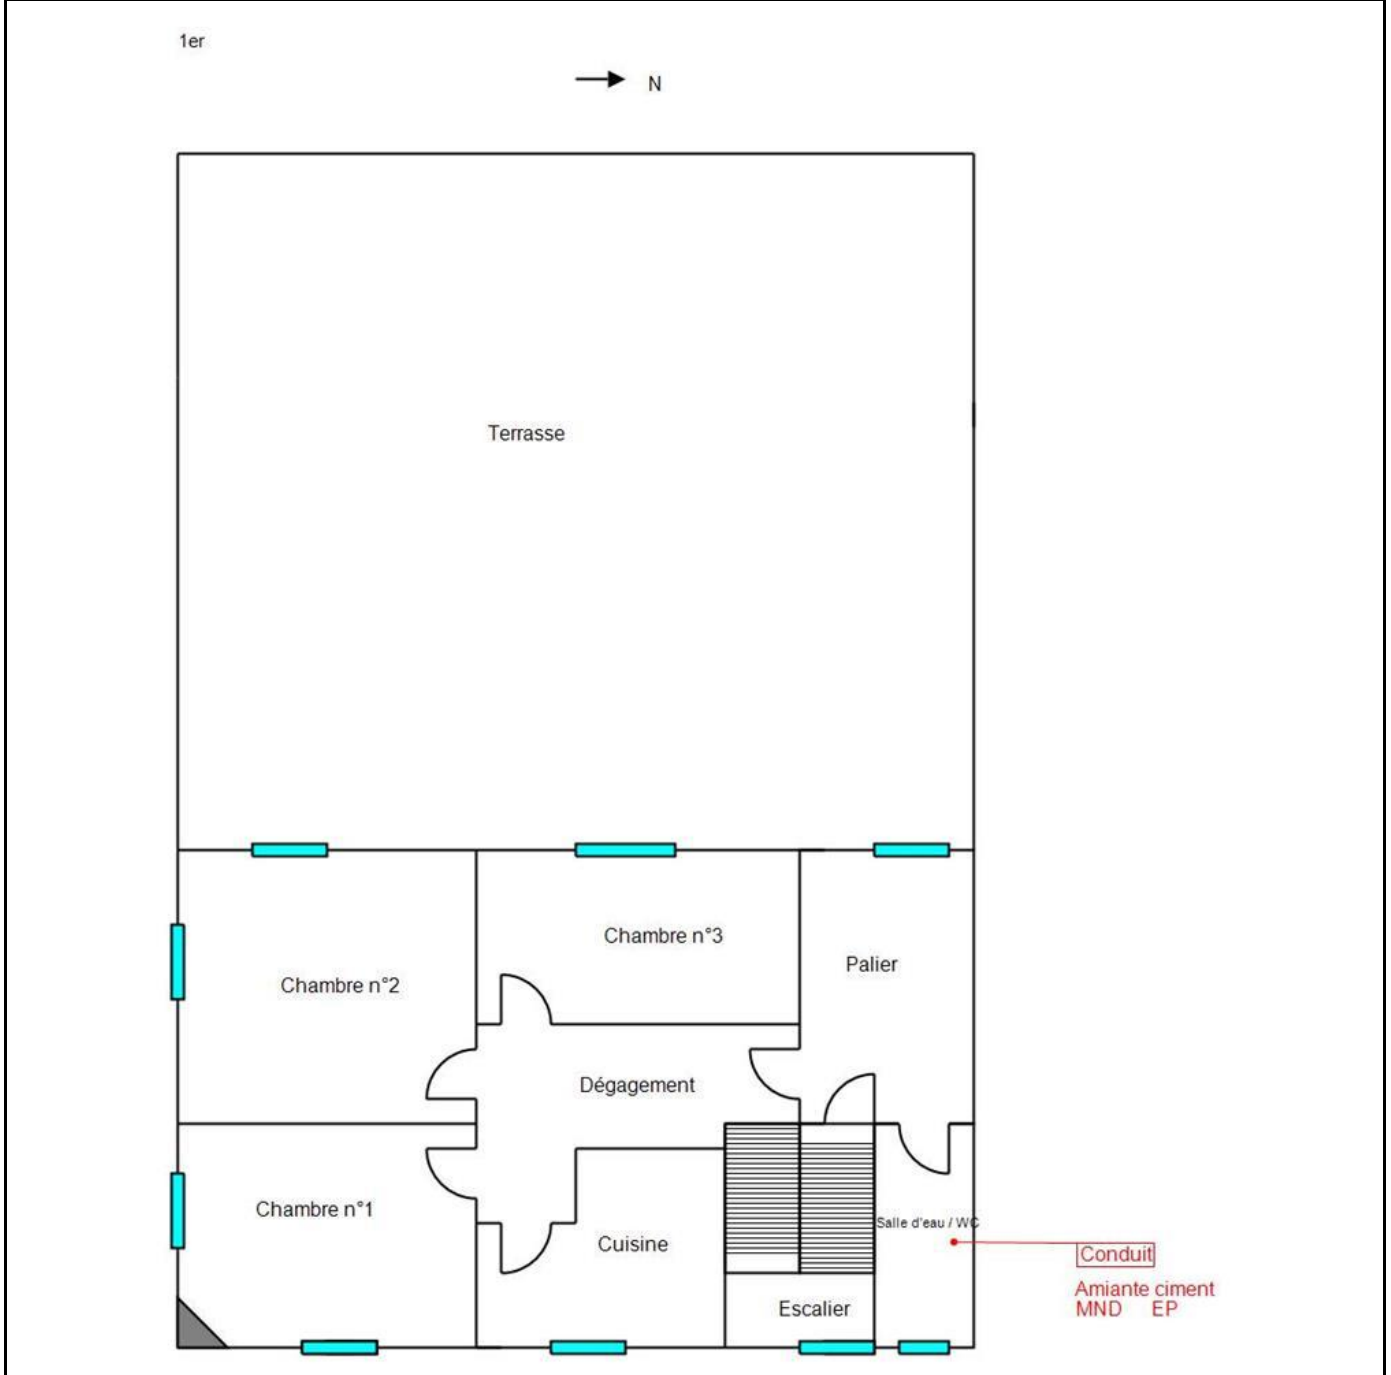
PLANCHE DE REPERAGE USUEL			
N° dossier :	34747		
N° planche :	4/5	Version :	0
		Type :	Croquis
Adresse de l'immeuble :	2 petite avenue de la Californie 06200 NICE		
Origine du plan :	EX'IM		Bâtiment – Niveau :
			Partie Habitation

Amiante
