Rapport de mission de repérage des matériaux et produits contenant de l'amiante pour l'établissement du constat établi à l'occasion de la vente d'un immeuble bâti

Nature du bâtiment : Maison individuelle Nombre de Locaux : 6	Propriété de: CCAS 4 place Pierre Gautier 06364 Nice Cedex 4
Référence Cadastre : LV - 112 Date du Permis de Construire : Avant 1949	
Adresse : 16 avenue Bellevue 06100 NICE

Rapport N° : 35405 A Le repérage a été réalisé le : 09/01/2019 Par : RIZZANTE Adriano N° certificat de qualification : CPDI 2403 Date d'obtention : 23/10/2018 Le présent rapport est établi par une personne dont les compétences sont certifiées par : ICERT Parc EDONIA Rue de la Terre Victoria 35760 ST GREGOIRE	Date d'émission du rapport : 16/01/2019 Accompagnateur : Aucun Laboratoire d'Analyses : ITGA (Institut Technique des Gaz et de l'Air) Adresse laboratoire : Arteparc Bât E Route de la Côte d'Azur CS 30012 13590 Meyreuil Numéro d'accréditation : Organisme d'assurance professionnelle : LSN Assurances Adresse assurance : 81 rue de Taitbout 75009 PARIS - 9EME N° de contrat d'assurance : A007 - FR00011639EO18A Date de validité : 31/12/2019
Date de commande : 08/01/2019

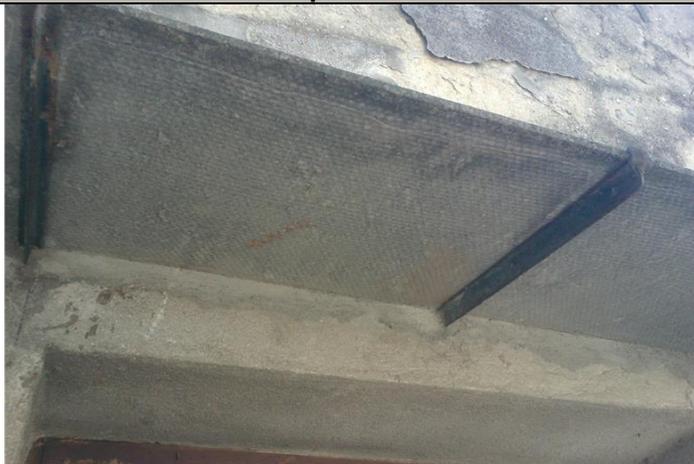
ELEMENT : Auvent

N° Local	Local	Etage	Elément	Zone	Matériau / Produit	Liste	Méthode	Etat de dégradation	Photo
3	Garage	RDC	Auvent	A	Plaque en Amiante ciment	B	Jugement personnel	MND

Nom du client	Numéro de dossier	Pièce ou local
CCAS	35405	RDC - Garage
Matériau	Date de prélèvement	Nom de l'opérateur
Plaque en Amiante ciment		RIZZANTE Adriano
Localisation	Résultat	
Auvent - A	Présence d'amiante	
Résultat de la grille d'évaluation		
Evaluation périodique		
Emplacement

EP - Evaluation périodique					
N° Local	Local	Etage	Elément	Zone	Matériau / Produit
3	Garage	RDC	Auvent	A	Plaque en Amiante ciment
			Couverture	Toiture	Plaques ondulées en Amiante ciment
7	Salle de sport	1er SS	Conduit	B	Amiante ciment
8	Chaufferie	1er SS	Conduit n°1	C	Amiante ciment
			Conduit n°2	D	Amiante ciment
9	Débarras n°1	1er SS	Conduit	Plafond	Amiante ciment

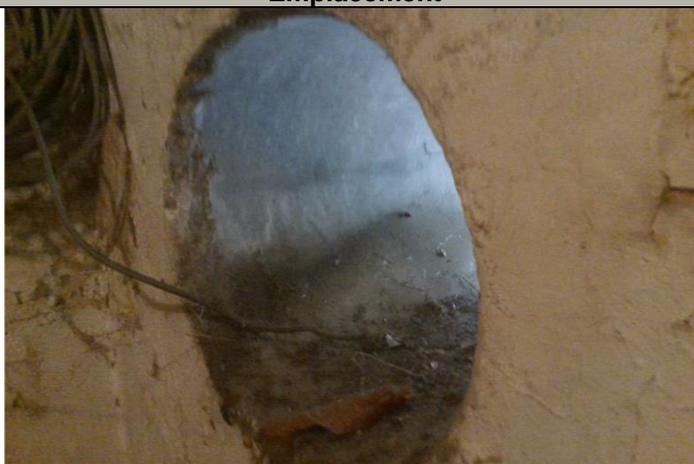
ELEMENT : Conduit n°1

8	Chaufferie	1er SS	Conduit n°1	C	Amiante ciment	B	Jugement personnel	MND

Nom du client	Numéro de dossier	Pièce ou local
CCAS	35405	1er SS - Chaufferie
Matériau	Date de prélèvement	Nom de l'opérateur
Amiante ciment		RIZZANTE Adriano
Localisation	Résultat	
Conduit n°1 - C	Présence d'amiante	
Résultat de la grille d'évaluation		
Evaluation périodique		
Emplacement

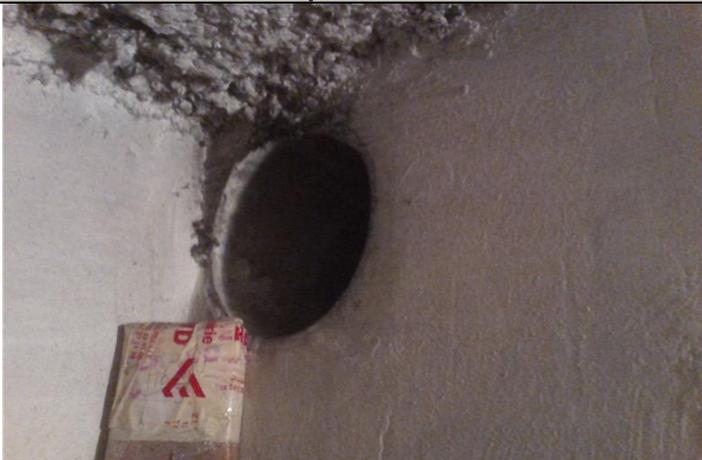
ELEMENT : Conduit n°2

Conduit n°2	D	Amiante ciment	B	Jugement personnel	MND

Nom du client	Numéro de dossier	Pièce ou local
CCAS	35405	1er SS - Chauffage
Matériau	Date de prélèvement	Nom de l'opérateur
Amiante ciment		RIZZANTE Adriano
Localisation	Résultat	
Conduit n°2 - D	Présence d'amiante	
Résultat de la grille d'évaluation		
Evaluation périodique		
Emplacement

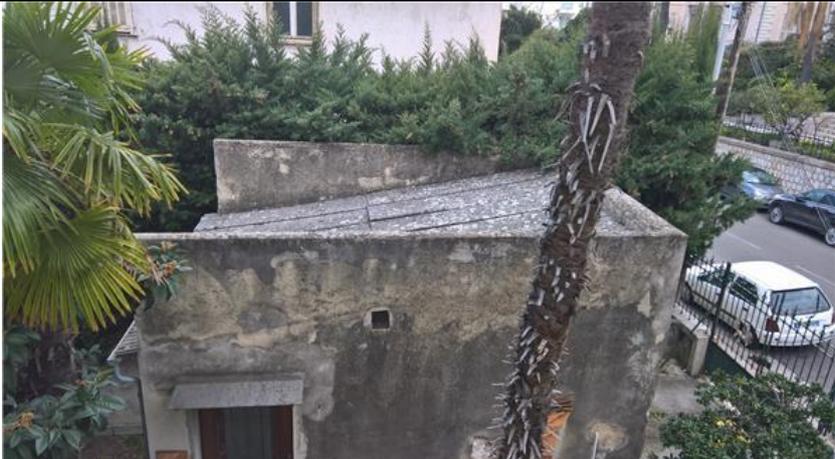
ELEMENT : Couverture

Couverture	Toiture	Plaques ondulées en Amiante ciment	B	Jugement personnel	MND

Nom du client	Numéro de dossier	Pièce ou local
CCAS	35405	RDC - Garage
Matériau	Date de prélèvement	Nom de l'opérateur
Plaques ondulées en Amiante ciment		RIZZANTE Adriano
Localisation	Résultat	
Couverture - Toiture	Présence d'amiante	
Résultat de la grille d'évaluation		
Evaluation périodique		
Emplacement

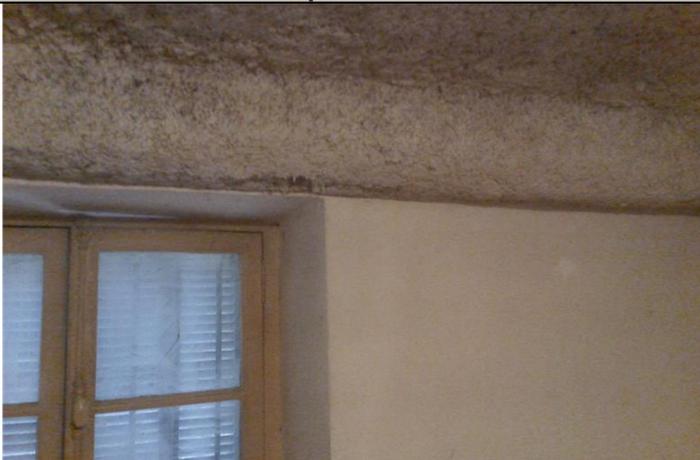
9	Débarras n°1	1er SS	Conduit	Plafond	Amiante ciment	B	Jugement personnel	MND

ELEMENT : Conduit		
Nom du client	Numéro de dossier	Pièce ou local
CCAS	35405	1er SS - Débarras n°1
Matériau	Date de prélèvement	Nom de l'opérateur
Amiante ciment		RIZZANTE Adriano
Localisation	Résultat	
Conduit - Plafond	Présence d'amiante	
Résultat de la grille d'évaluation		
Evaluation périodique		
Emplacement

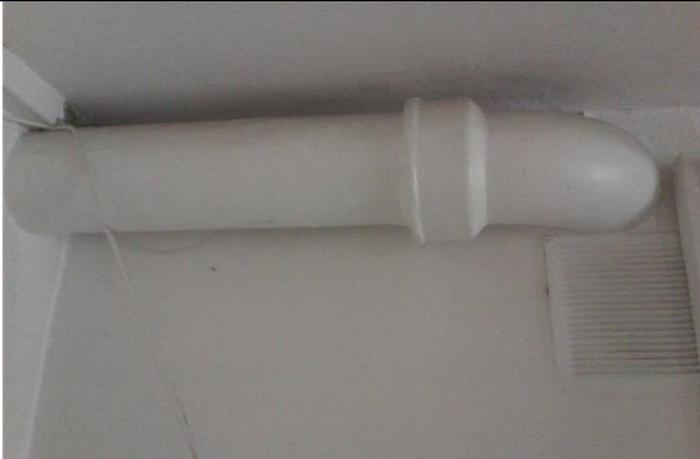
7	Salle de sport	1er SS	Conduit	B	Amiante ciment	B	Jugement personnel	MND

ELEMENT : Conduit		
Nom du client	Numéro de dossier	Pièce ou local
CCAS	35405	1er SS - Salle de sport
Matériau	Date de prélèvement	Nom de l'opérateur
Amiante ciment		RIZZANTE Adriano
Localisation	Résultat	
Conduit - B	Présence d'amiante	
Résultat de la grille d'évaluation		
Evaluation périodique		
Emplacement

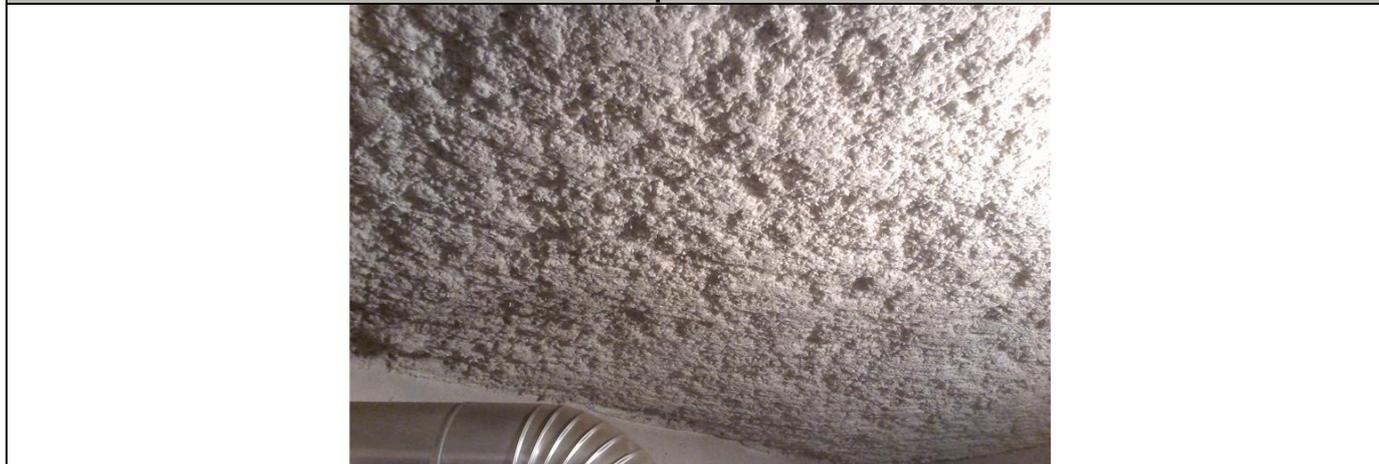
PRELEVEMENT : P001

Nom du client	Numéro de dossier	Pièce ou local
CCAS	35405	1er SS - Chauffage
Matériau	Date de prélèvement	Nom de l'opérateur
Flocage - Peinture	09/01/2019	RIZZANTE Adriano
Localisation	Résultat	
Plafond - Plafond	absence d'amiante

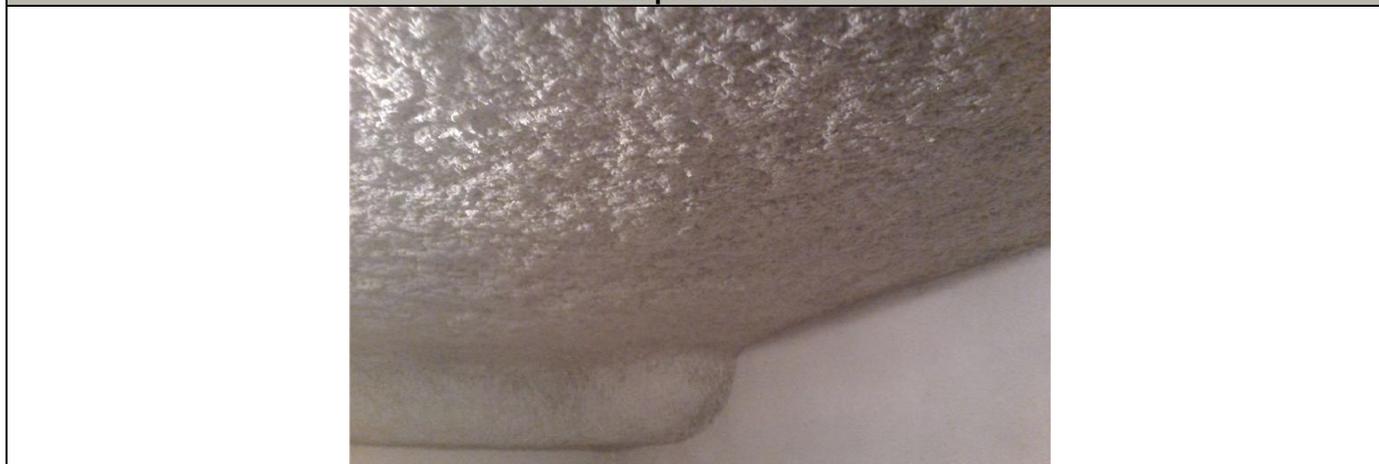
PRELEVEMENT : P002

Nom du client	Numéro de dossier	Pièce ou local
CCAS	35405	1er SS - Débarras n°1
Matériau	Date de prélèvement	Nom de l'opérateur
Flocage - Peinture	09/01/2019	RIZZANTE Adriano
Localisation	Résultat	
Plafond - Plafond	absence d'amiante
