ANCIENNE STATION-SERVICE AGIP

**1, boulevard Lech Walesa
06000 NICE**

RAPPORT DE TRAVAUX

***- CONTRÔLE DE FOND DE FOUILLE ET GESTION DES TERRES POLLUEES
LORS DE L'EXTRACTION D'UN RESERVOIR -***

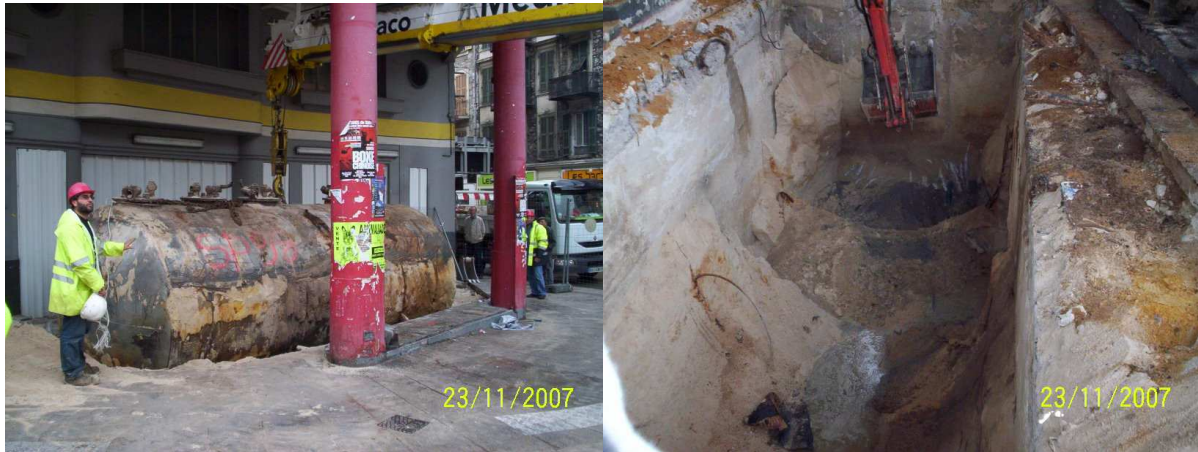
Les 22 et 23 novembre 2007, le réservoir et les sables pollués sur lesquels il reposait ont été retirés.

Figure n°5 : Enlèvement du réservoir et vue sur la fosse maçonnée et les sables.

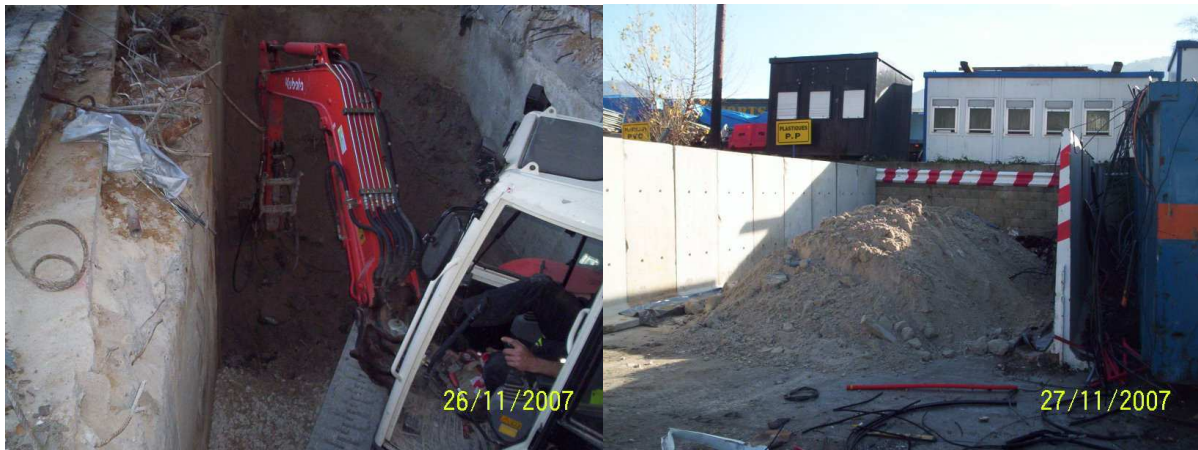
Les 26 et 27 novembre 2007, les berceaux ont été retirés permettant ainsi de retirer le reste des sables pollués. La présence d'un hydrocureur n'a pas été nécessaire dans la mesure où aucune infiltration d'eau significative n'a été constatée. La fosse maçonnée a été percée en cinq endroits (deux en fond et trois en flancs de fouille) afin de récupérer des échantillons de terre à l'extérieur de la fosse. La fouille a ensuite été remblayée. Pour des contraintes de stabilité de l'immeuble et du auvent, la destruction complète de la fosse maçonnée n'a pas été possible.

Figure n°6 : Enlèvement des remblais pollués sous l'emprise des berceaux et stockage temporaire des terres polluées avant mise en place du polyane.

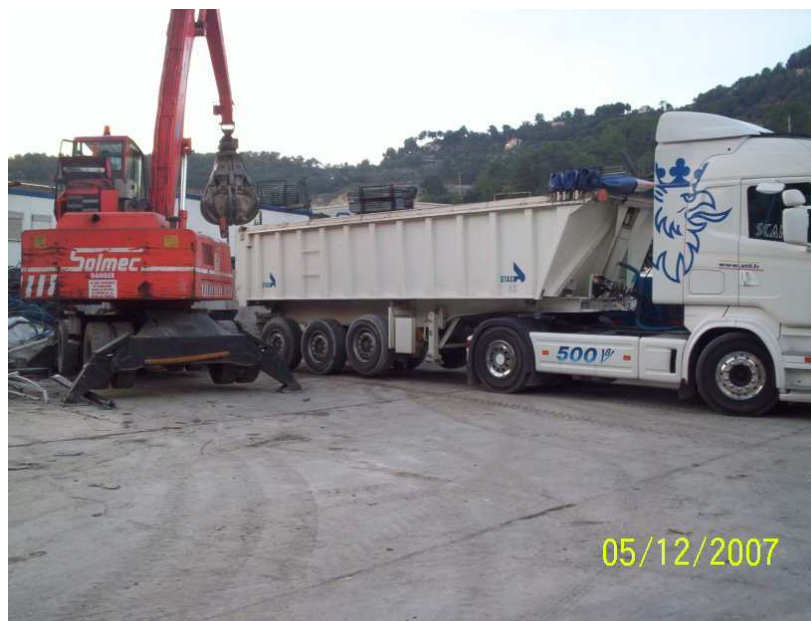
Les chargements ont été effectués à l'aide d'une pelle mécanique munie d'une griffe. Le film de polyane a été évacué avec les terres polluées.

Les terres polluées ont été acheminées dans deux bennes bâchées vers le centre de traitement spécialisé SITA FD de Bellegarde (30).

Figure n°14 : Chargement des terres polluées.
