ANCIENNE STATION-SERVICE AGIP

**1, boulevard Lech Walesa
06000 NICE**

***DIAGNOSTIC ENVIRONNEMENTAL
INCLUANT UNE ETUDE SOMMAIRE DES RISQUES***

(06.001.A.R.01.1)

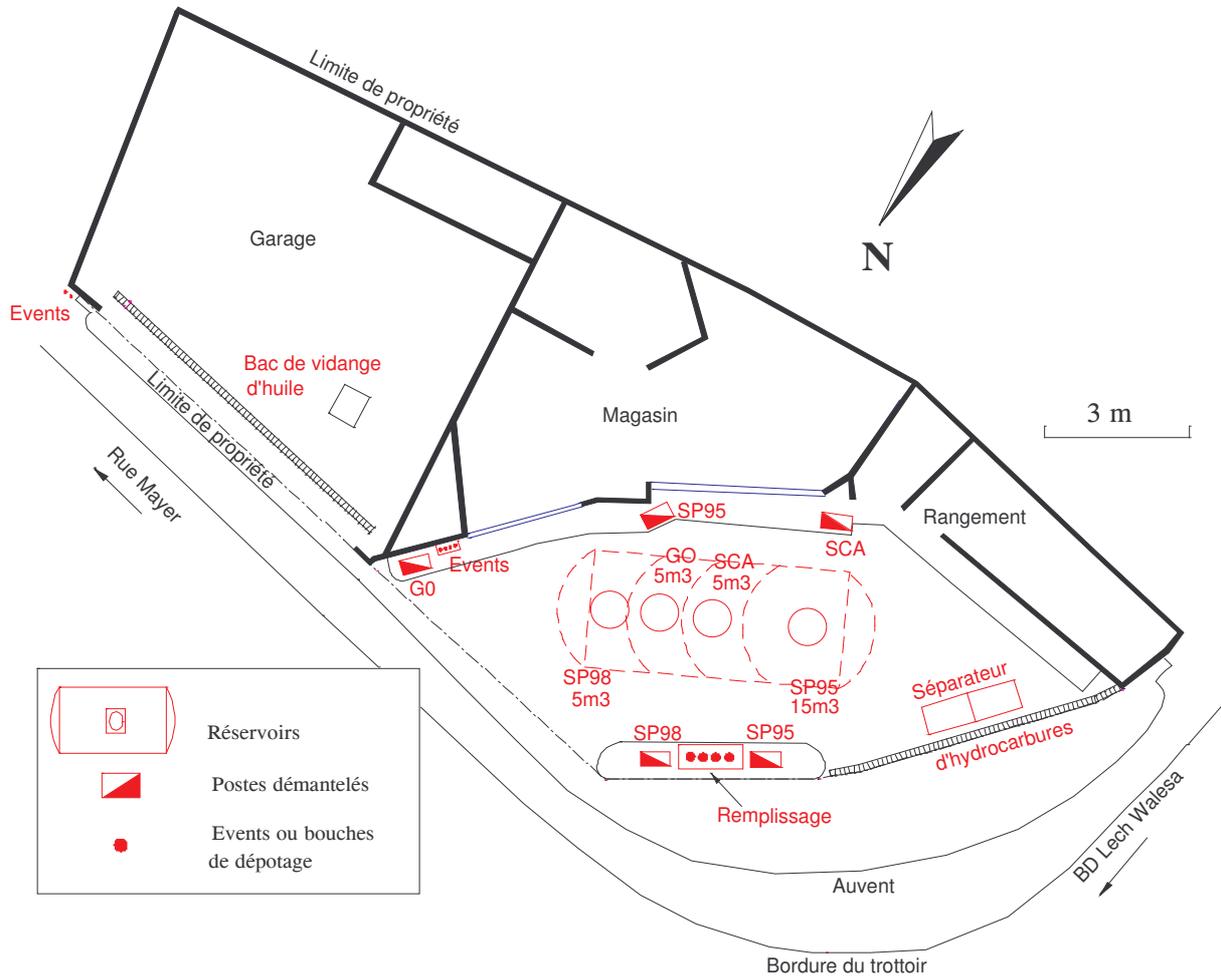
Figure n°3 : Descriptif du site.
(06.001.A.AF(R.01.1).03.1)

La station service mettait à la disposition de ses clients un îlot situé en limite de propriété qui accueillait deux postes de distribution. Trois autres volucompteurs étaient situés le long du bâtiment. L'ensemble des postes était démantelé lors du diagnostic.

La cuve compartimentée est représentée sur la figure n°3 du présent rapport. Elle était toujours en place lors de la visite du site.

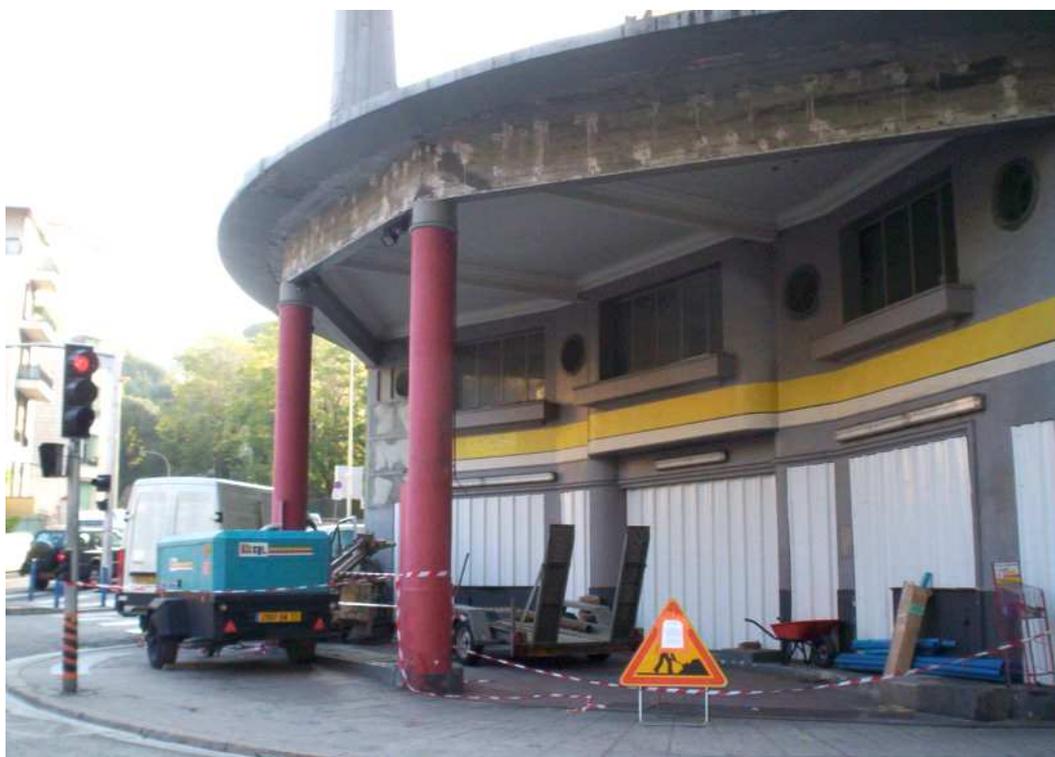
Figure n°6 : Vue de l'ancienne station-service.

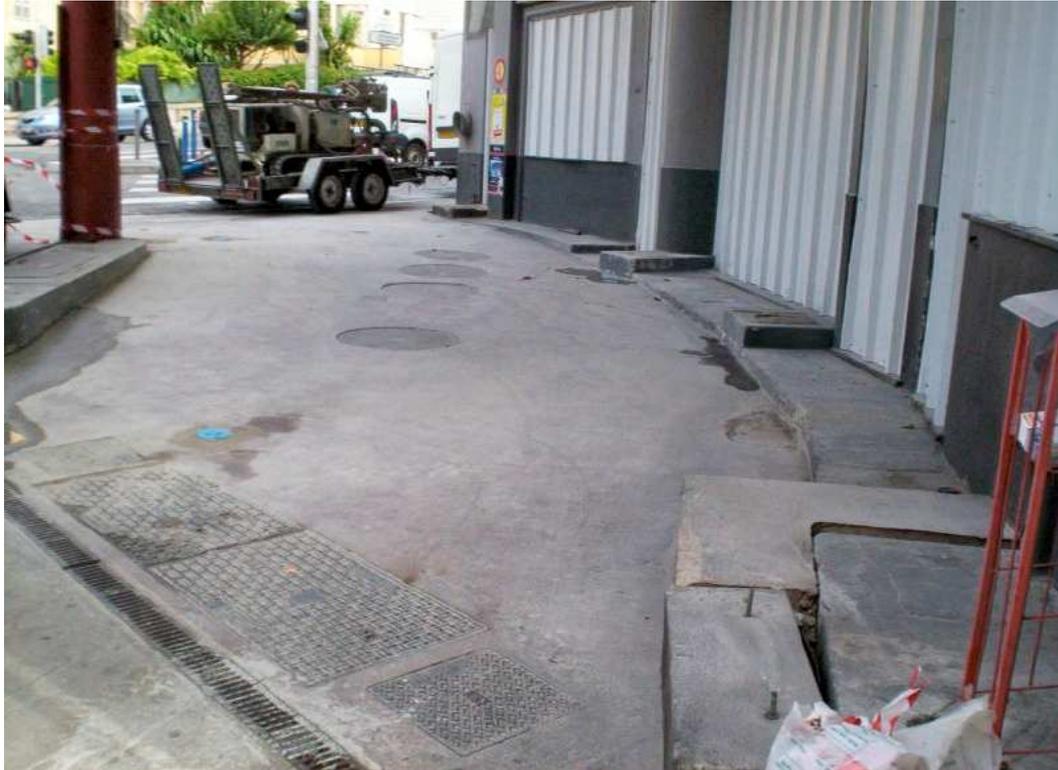
Figure n°7 : Vue de la piste de distribution.

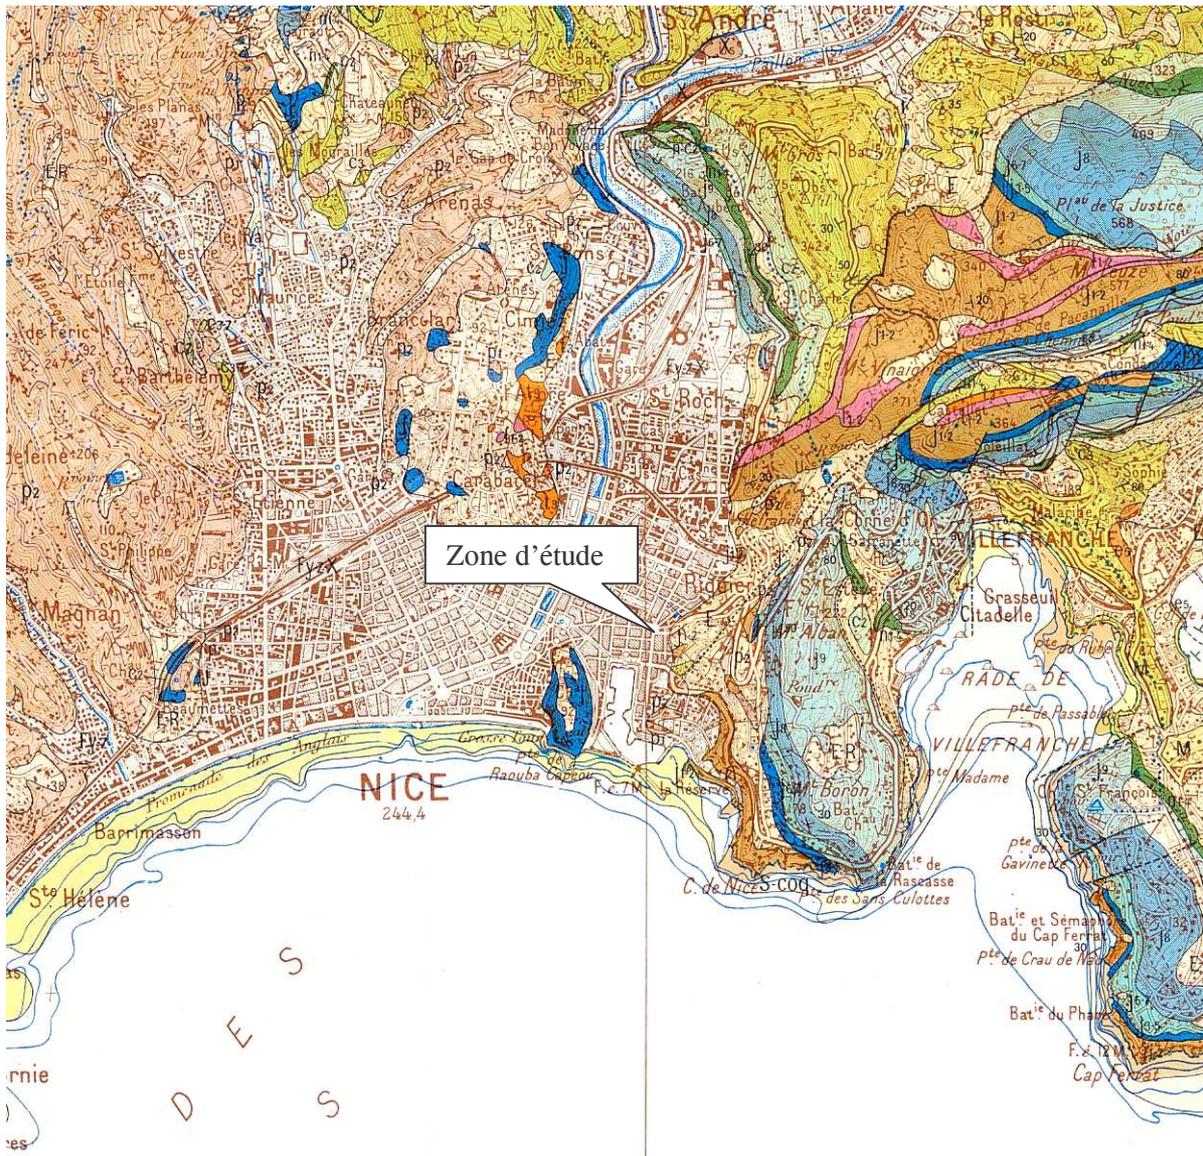
Figure n°11 : Extrait de la carte géologique régionale (1/50.000 – BRGM n°973). (06.001.A.AF(R.01.1).11.1)

L'ancienne station-service est implantée sur des formations alluvionnaires (FyzX). Il s'agit d'alluvions récentes et actuelles et dépôts anthropiques pouvant comporter des formations de marécages (argiles de Nice) et des formations littorales ou marines, actuellement invisibles en surface.

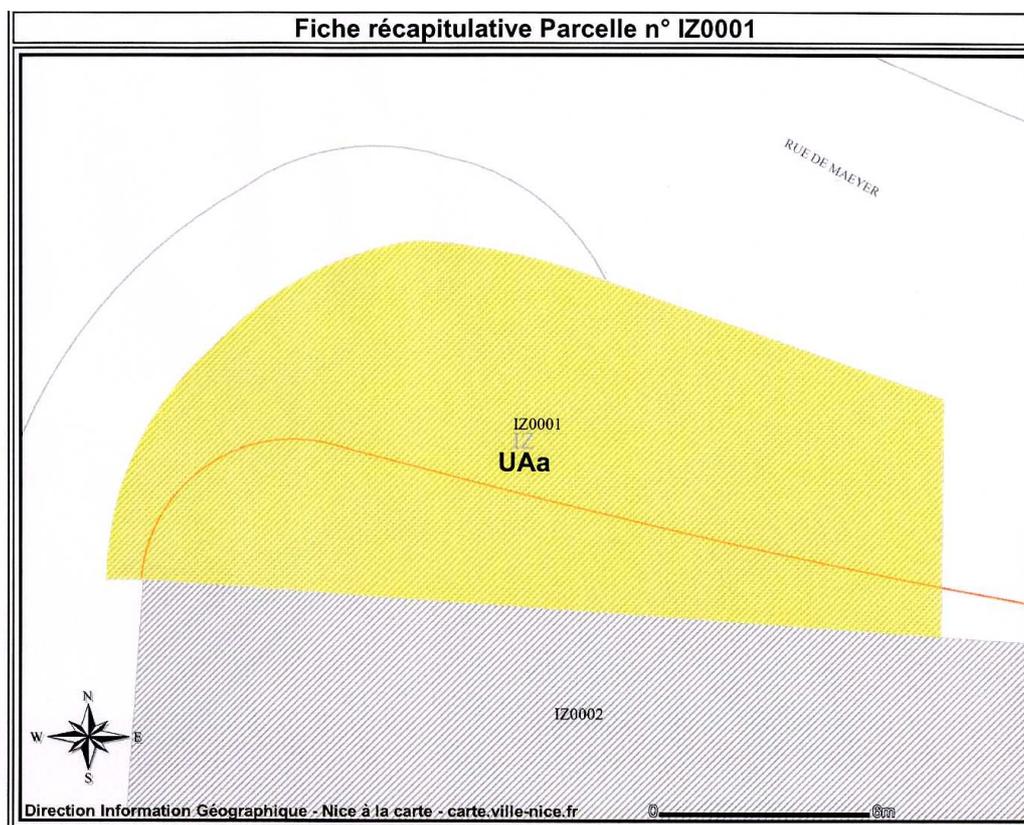
Figure n°32 : Extrait du PLU.
(06.001.A.AF(R.01.1).32.1)

Un alignement est constaté sur la parcelle. Il est présenté sur la figure suivante en rouge orangé.

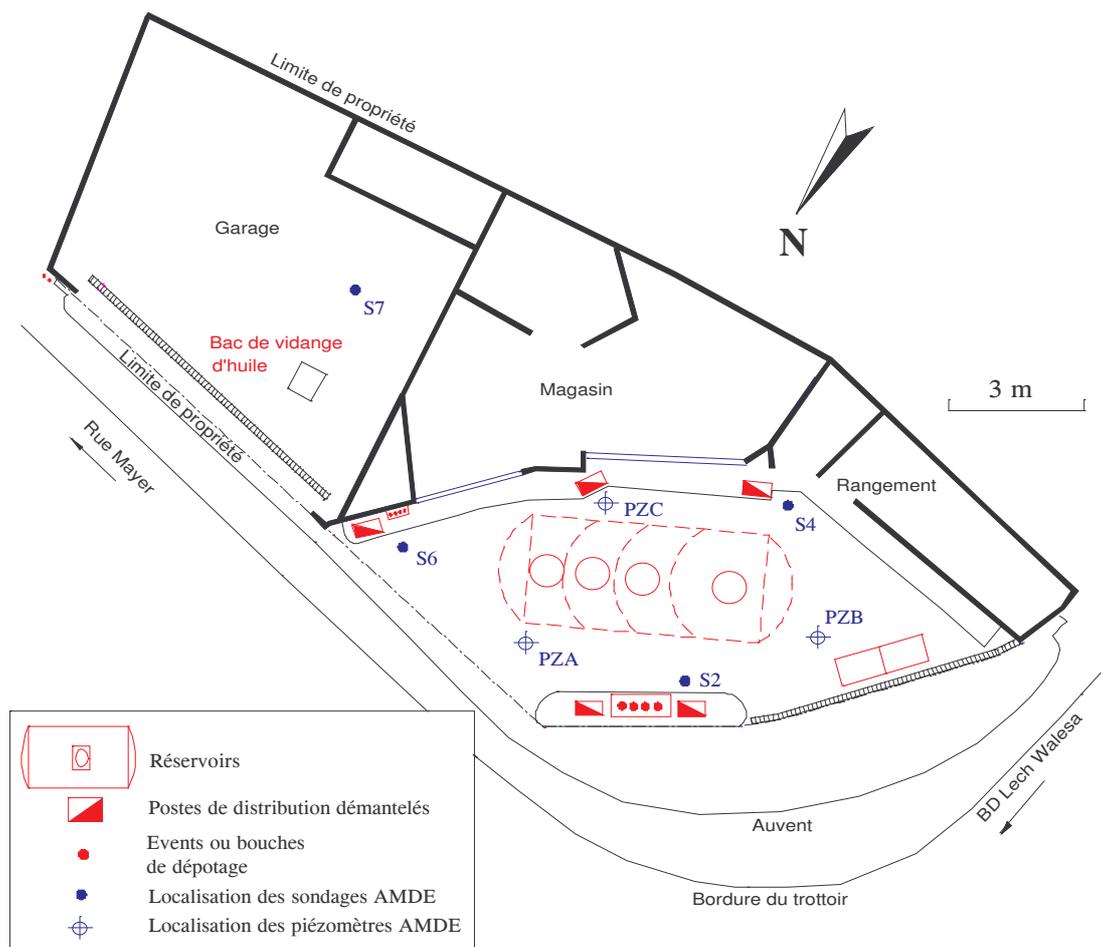
Afin de caractériser la qualité du sous-sol au droit de la zone d'étude, 4 sondages et 3 piézomètres ont été effectués sur l'ancienne station-service. Leur implantation a été décidée en fonction de la localisation des anciennes installations potentiellement source de pollution (réservoirs enterrés, postes de distribution, zone de dépotage) et de l'accessibilité.

Les travaux ont été entrepris après avoir contacté différents gestionnaires de réseaux (Cf. annexe I). Le plan ci-après illustre l'implantation des ouvrages.

Après passage du revêtement de surface (dalle béton), des remblais et des plots béton au marteau fond de trou, l'utilisation de tarières hélicoïdales a permis de traverser les argiles jusqu'à 9 mètres de profondeur.

Les sondages localisés au pied des postes de distribution ont été arrêtés à 2 ou 3 mètres de profondeur selon la présence ou non d'indices organoleptiques.

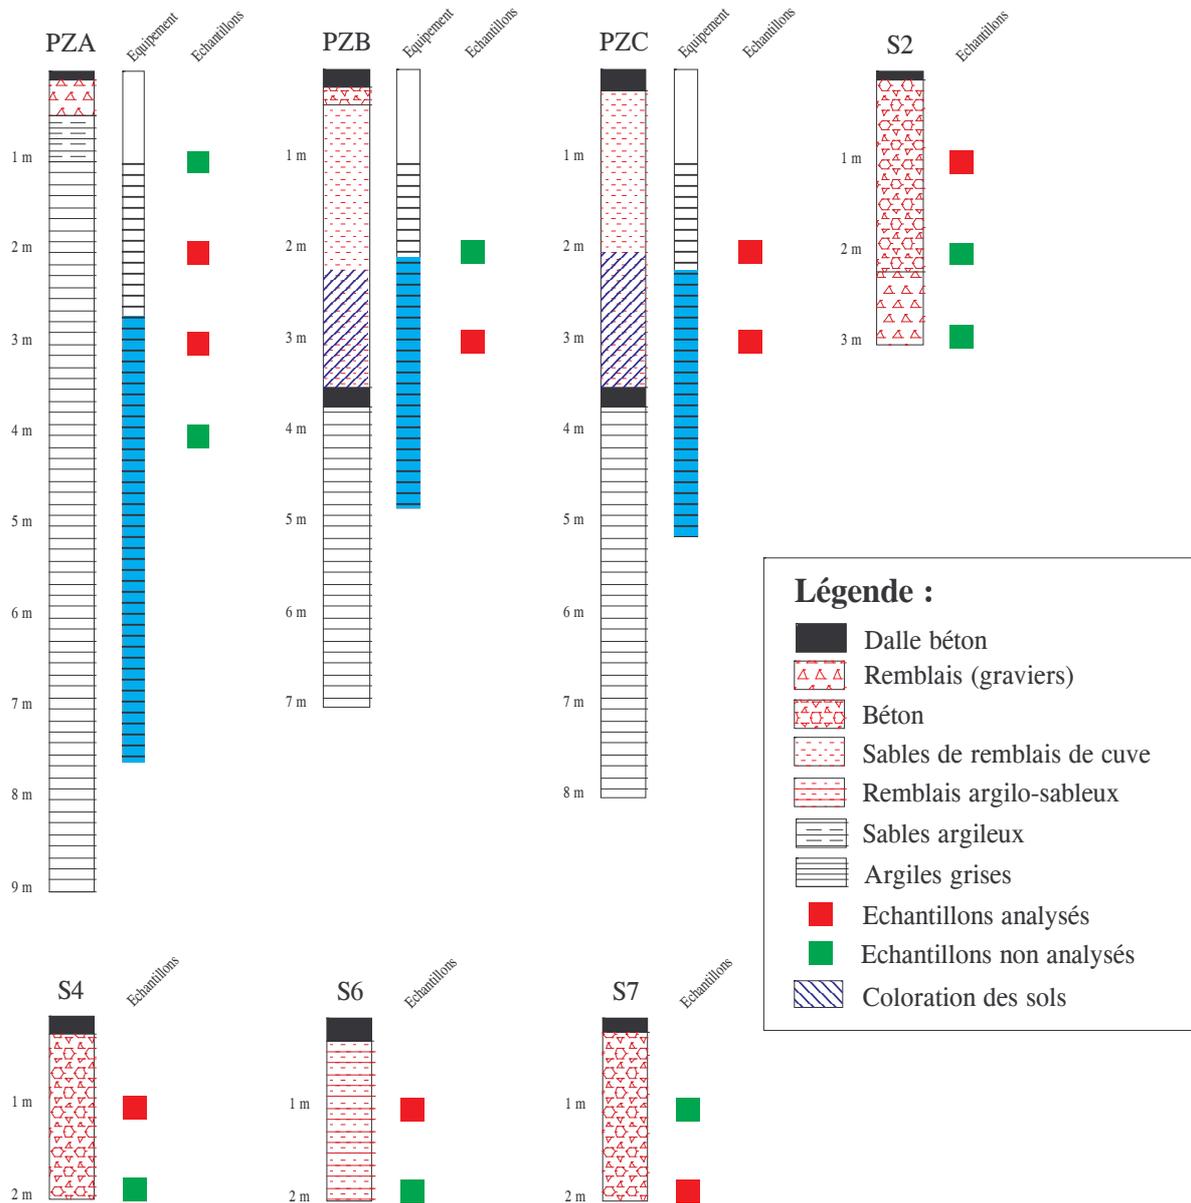
Figure n°15 : Profil lithologique des sondages.
(06.001.A.AF(R.01.1).15.1)

Après passage du revêtement de surface (dalle béton), les relevés lithologiques mettent en évidence la présence d'horizons anthropiques s'appuyant sur une formation naturelle.

Lors de la foration, des traces d'humidité sont apparues vers 2 mètres de profondeur et un niveau d'eau vers 3,5 mètres.

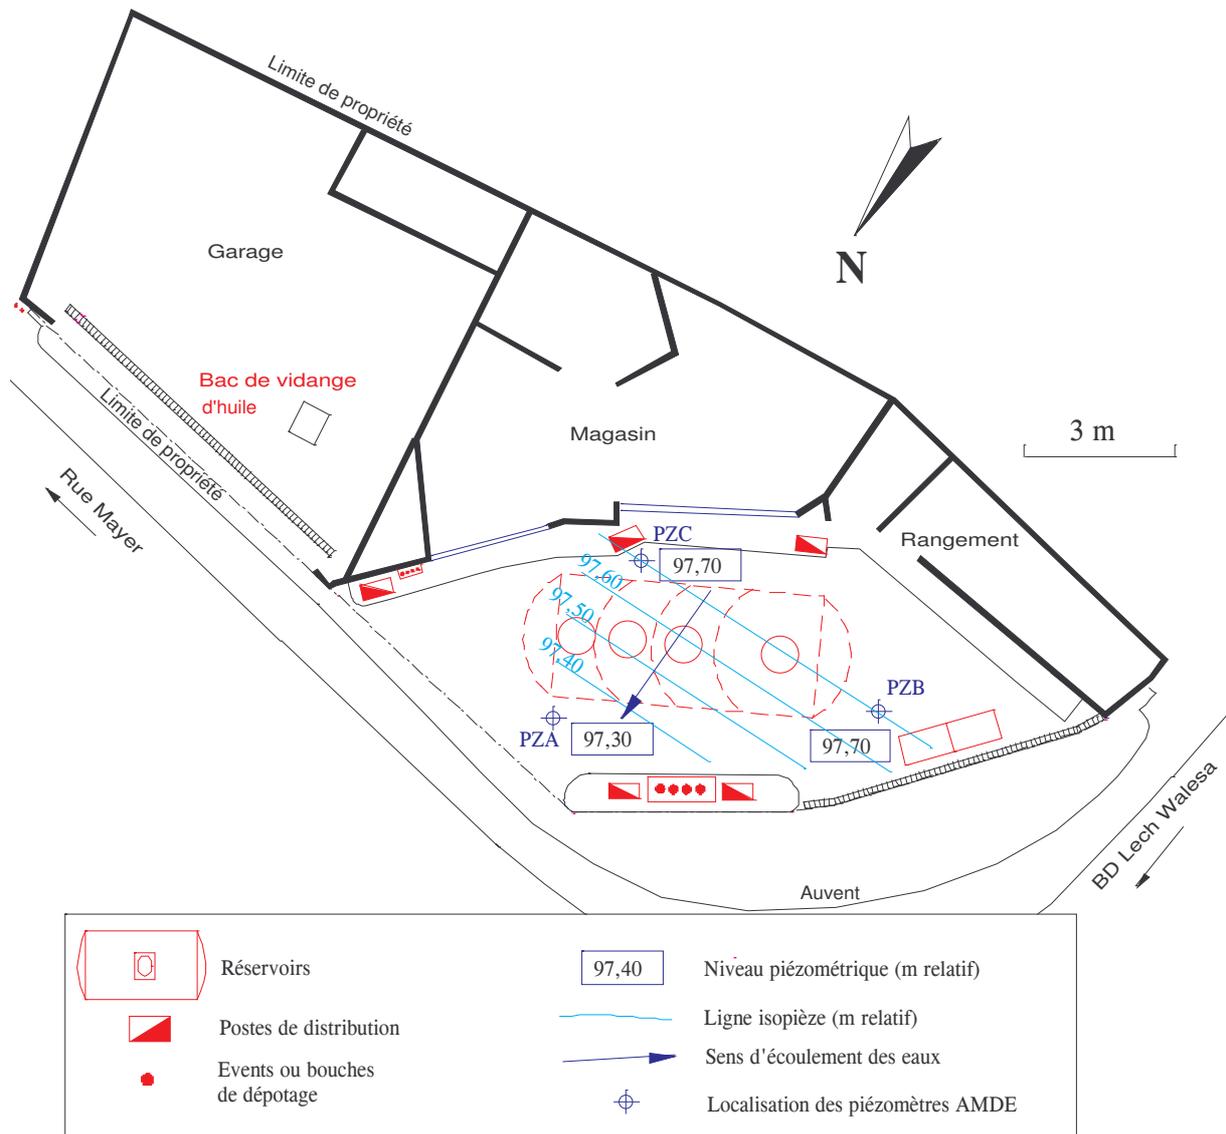
Figure n°17 : Carte piézométrique du 18 octobre 2006.
(06.001.A.AF(R.01.1).17.1)

Au moment des mesures (18 octobre 2006), un écoulement en direction du Nord est noté. Cependant, la présence d'une infrastructure enterrée entre les ouvrages peut engendrer des modifications des conditions hydrodynamiques locales.

La présence d'eaux souterraines a été mise en évidence à l'aplomb du site. Le niveau d'eau se stabilise entre 2,07 et 2,7 mètres de profondeur. Au moment des mesures (18 octobre 2006), les eaux s'écoulaient en direction du Nord. Cependant, la présence du réservoir entre les piézomètres peut engendrer des modifications des conditions hydrodynamiques locales.

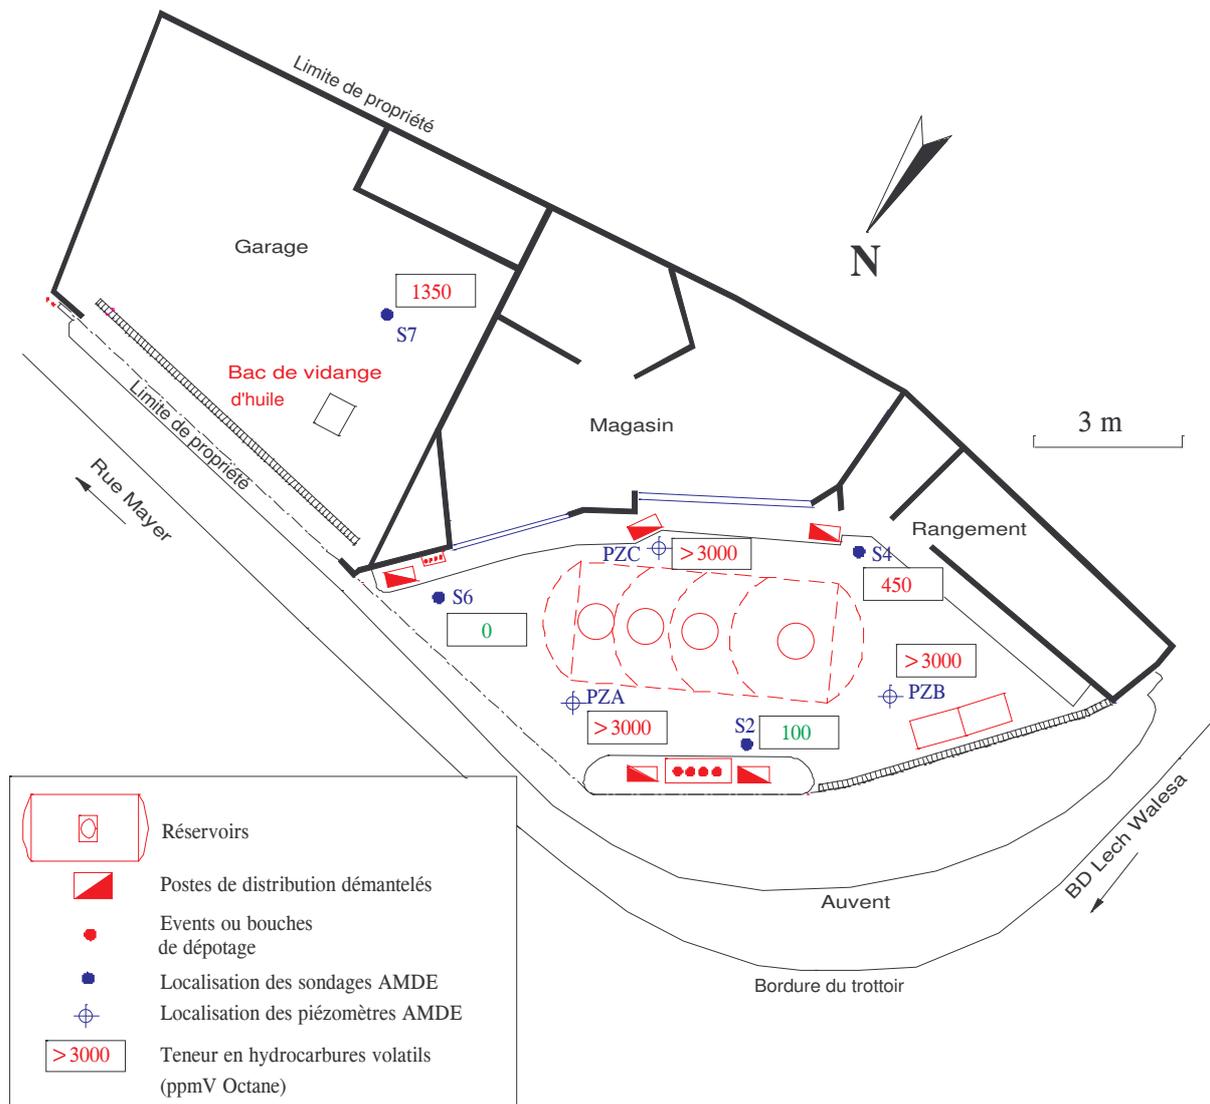
Figure n°21 : Carte des concentrations en hydrocarbures volatils.
(06.001.A.AF(R.01.1).21.1)

La saturation des ampoules de type colorimétriques au droit des trois piézomètres est constatée. De plus, un marquage en hydrocarbures volatils est également mis en évidence au droit des sondages situés au Sud du réservoir (S4) et à proximité du bac de vidange d'huile (S7).

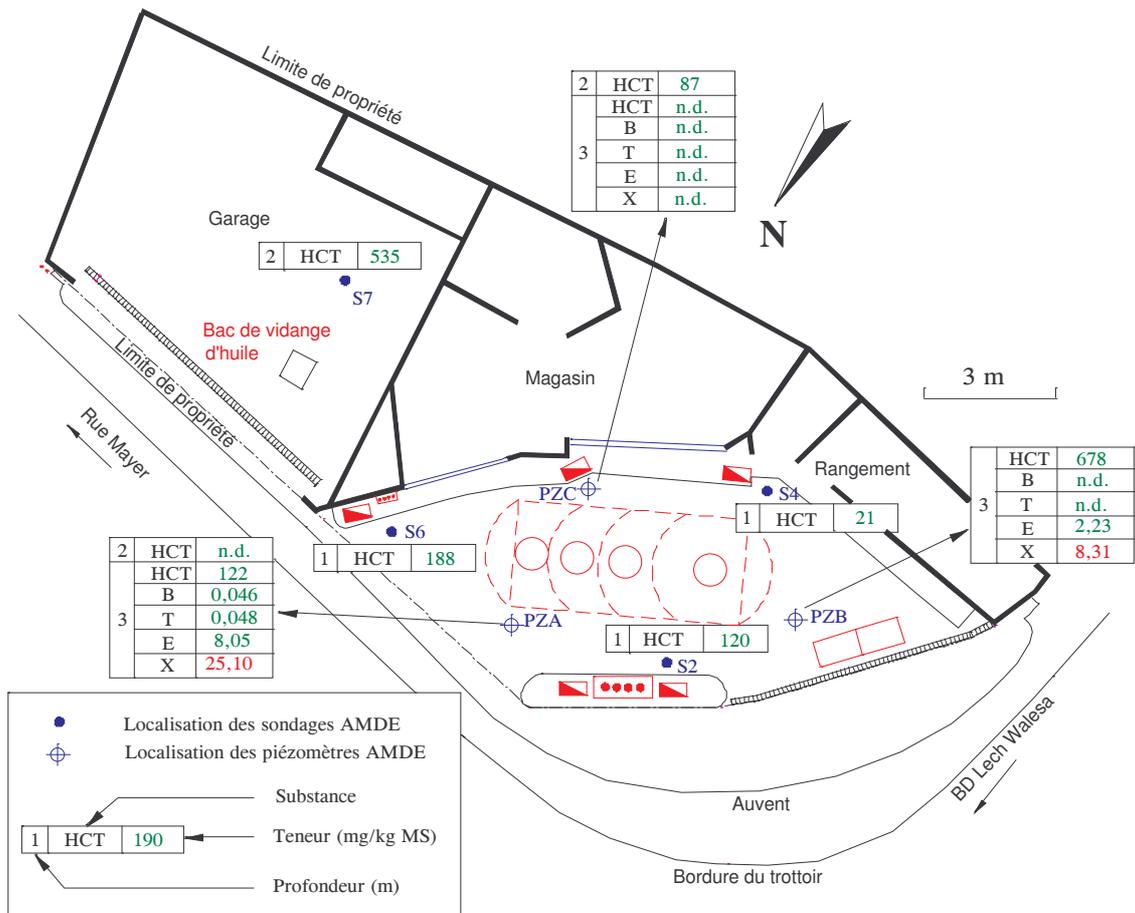
Figure n°23 : Carte des concentrations en HCT et BTEX dans les sols.
(06.001.A.AF(R.01.1).23.1)

En ce qui concerne les hydrocarbures aromatiques monocycliques (BTEX), les résultats d'analyses sont tous inférieurs à leur valeur seuil respective (VDSS), excepté deux marquage en xylènes au droit des piézomètre PZA et PZB, à 3 mètres de profondeur.

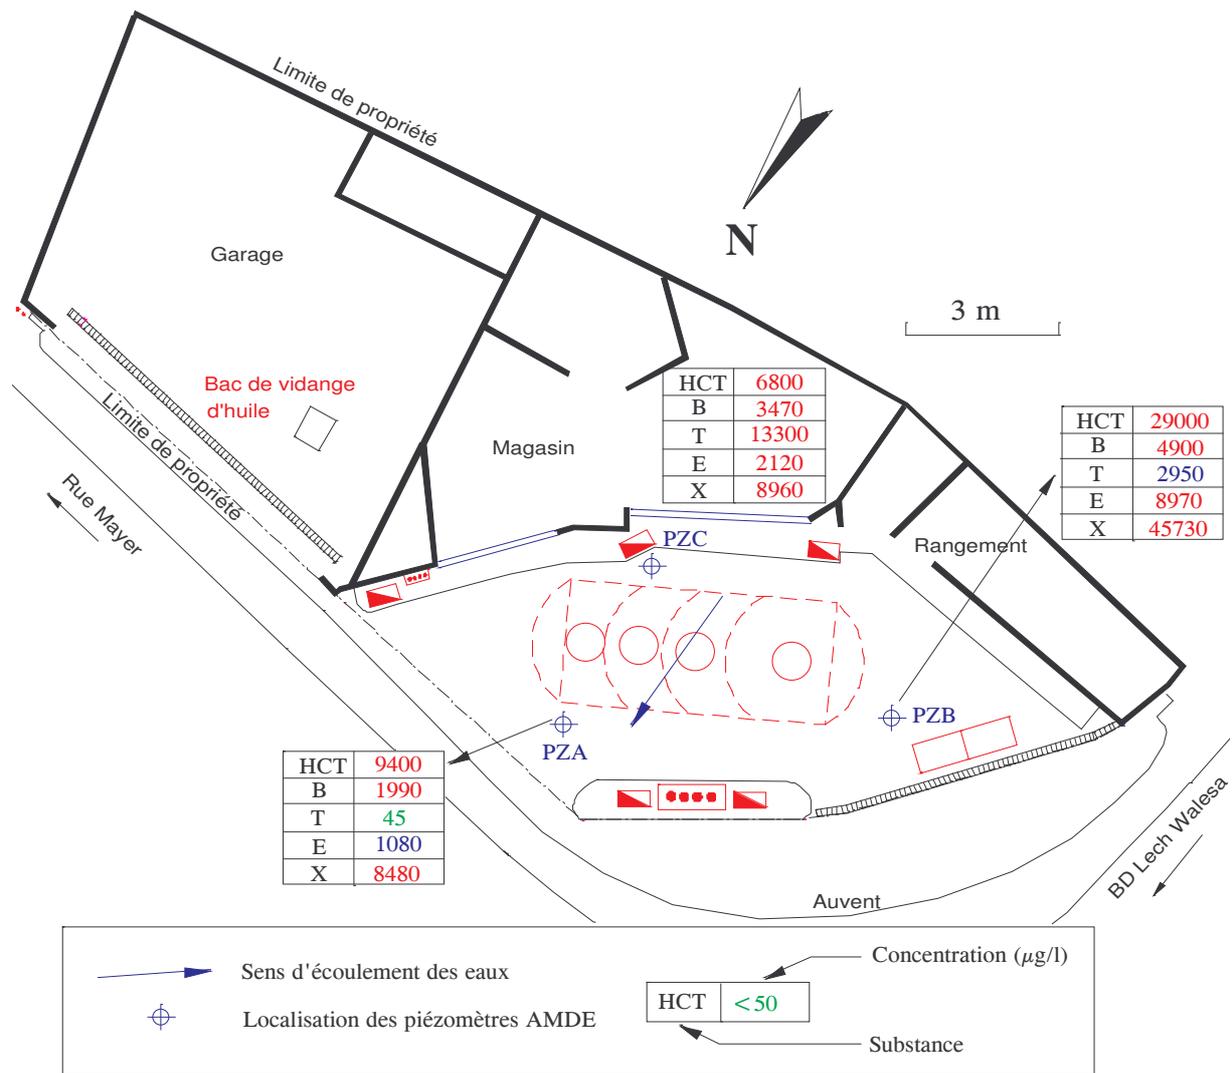
Figure n°25 : Carte des concentrations en hydrocarbures et BTEX dans les eaux.
(06.001.A.AF(R.01.1).25.1)

Au droit des trois piézomètres, les teneurs en hydrocarbures dissous, benzène, éthylbenzène et xylènes sont toutes supérieures aux valeurs de constat d'impact pour un usage sensible des eaux souterraines. Quant aux analyses en toluène, des teneurs supérieures à la VCI usage sensible sont notées dans les eaux des ouvrages PZB et PZC.

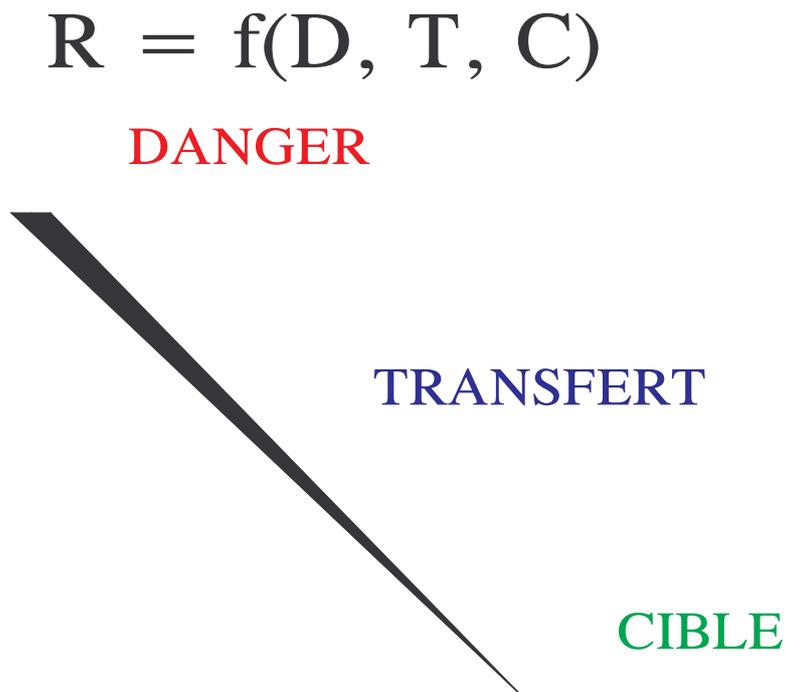
Figure n°26 : Principe de l'Evaluation Simplifiée des Risques.

L'existence d'un risque (R) implique la présence concomitante d'une source dangereuse (D), d'un mode de transfert vers et dans les milieux (T) et d'une cible (C, l'homme à ce stade de la démarche).

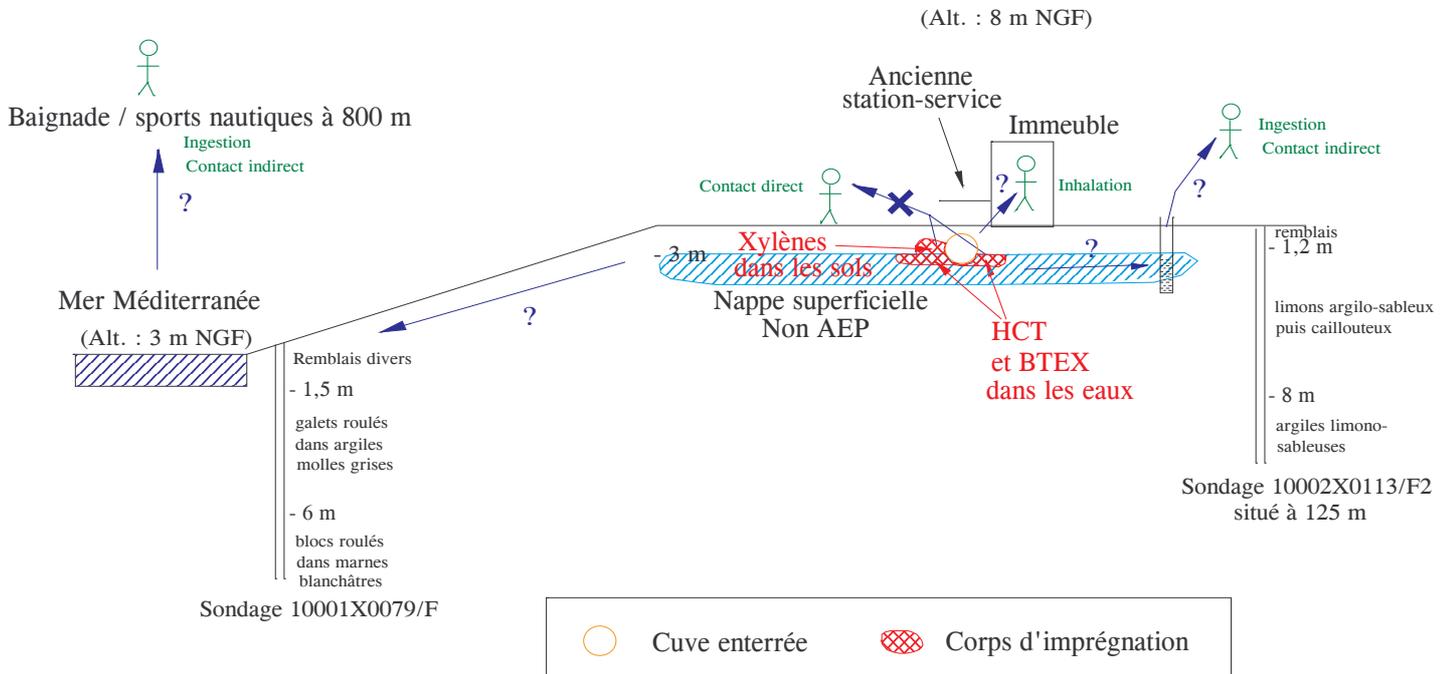
Figure n°29 : Schéma conceptuel de la pollution du site.
(06.001.A.AF(R.01.1).29.1)

Un schéma conceptuel est proposé ci-dessous avec les sources représentées en rouge, les transferts en bleu et les cibles en vert.

Les investigations de terrain ont mis en évidence la présence d'une source de pollution à la base du réservoir avec la présence notamment de xylènes. La pollution générée durant l'exploitation de la station-service a également impacté les eaux souterraines qui semblent également présentées un dégazage avec la présence d'hydrocarbures volatils.
