Pré Rapport de mission de repérage des matériaux et produits contenant de l'amiante pour l'établissement du constat établi à l'occasion de la vente d'un immeuble bâti

Nature du bâtiment : **Maison individuelle**
Cat. du bâtiment : **Habitation (Maisons individuelles)** Propriété de: **NICE (MAIRIE)**
Référence Cadastre : **NC** **Bâtiments communaux 59 rue Beaumont**
Date du Permis de Construire : **Antérieur au 1 juillet 1997** **06000 NICE**
Adresse : **Villa Lorenzi 16 avenue Lorenzi**
06000 NICE

Rapport N° : **14788 NICE (MAIRIE) A** Date d'émission du rapport : **04/06/2013**
Le repérage a été réalisé le : **04/06/2013** Accompagnateur : **Aucun**
Par : **MARET Alain** Laboratoire d'Analyses : **ITGA**
N° certificat de qualification : **431** Adresse laboratoire : **ARTEPARC Bât E, Route de la Côte d'Azur Bât.14 BP 225000 13590 MEYREUIL**
Date d'obtention : **22/09/2009**
Le présent rapport est établi par une personne dont les compétences sont certifiées par :
FCBA Numéro d'accréditation : **1-1029**
Organisme d'assurance professionnelle : **GAN**
Date de commande : **03/06/2013** Adresse assurance : **5 quai Ganteaume 13600 LA CIOTAT**
N° de contrat d'assurance : **06177425

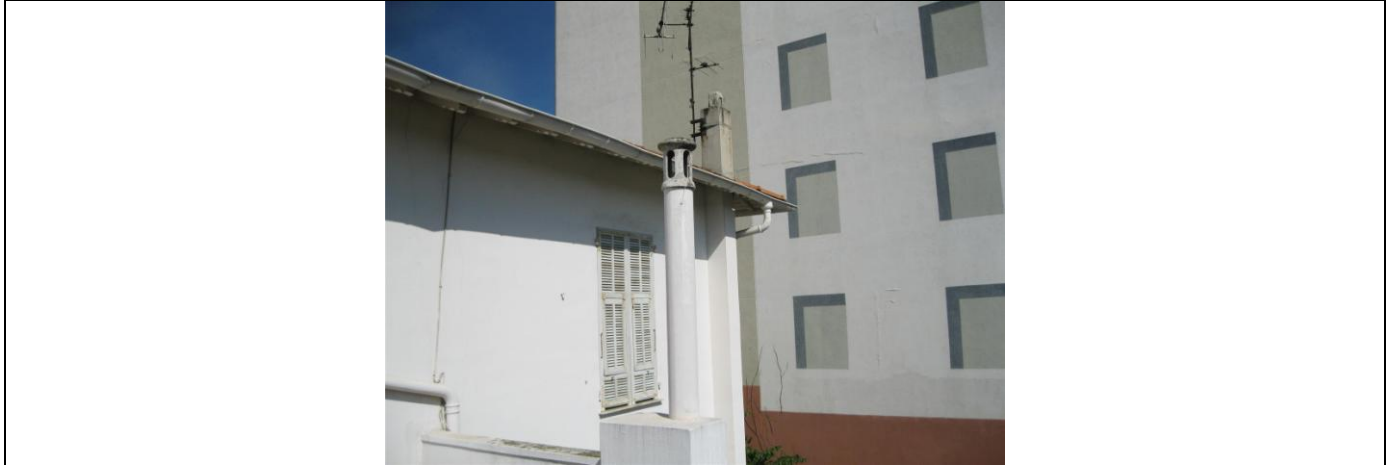
ELEMENT : Conduit de fumée

Nom du client	Numéro de dossier	Pièce ou local
NICE (MAIRIE)	14788 NICE (MAIRIE)	Terrasse n°2
Matériau	Date de prélèvement	Nom de l'opérateur
Amiante ciment		MARET Alain
Localisation		Résultat
Conduit de fumée – Sol		Présence d'amiante
Résultat de la grille d'évaluation		
Evaluation périodique		
Emplacement

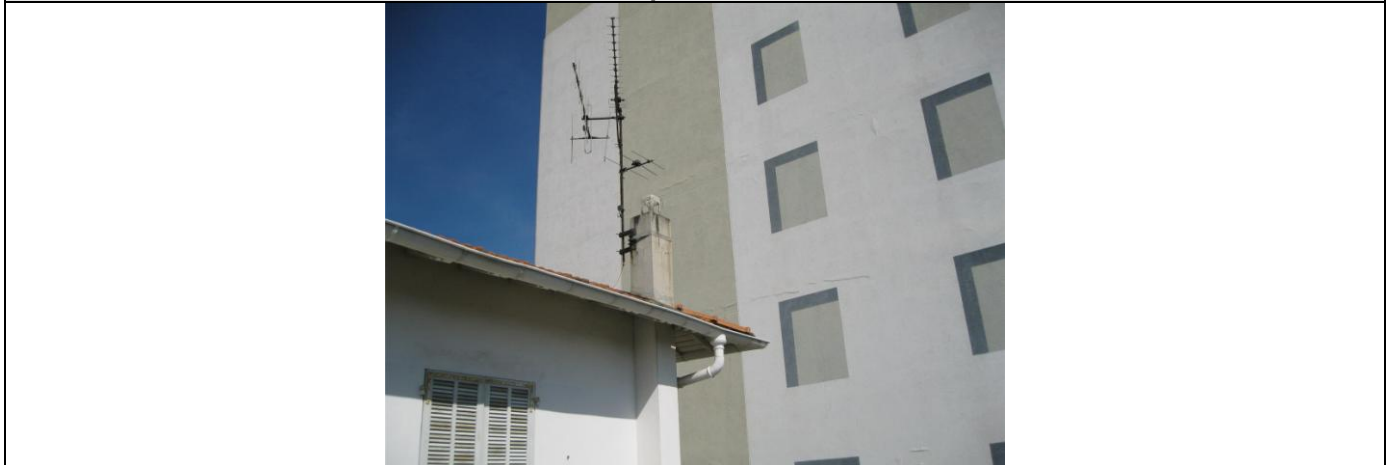
ELEMENT : Lanterne

Nom du client	Numéro de dossier	Pièce ou local
NICE (MAIRIE)	14788 NICE (MAIRIE)	Toiture
Matériau	Date de prélèvement	Nom de l'opérateur
Amiante ciment		MARET Alain
Localisation		Résultat
Lanterne – Couverture		Présence d'amiante
Emplacement

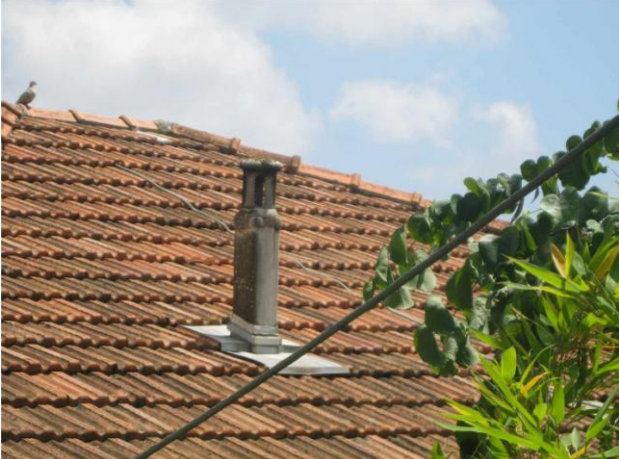
ELEMENT : Conduit d'aération		
Nom du client	Numéro de dossier	Pièce ou local
NICE (MAIRIE)	14788 NICE (MAIRIE)	Toiture
Matériau	Date de prélèvement	Nom de l'opérateur
Amiante ciment		MARET Alain
Localisation		Résultat
Conduit d'aération – Couverture		Présence d'amiante
Résultat de la grille d'évaluation		
Evaluation périodique		
Emplacement

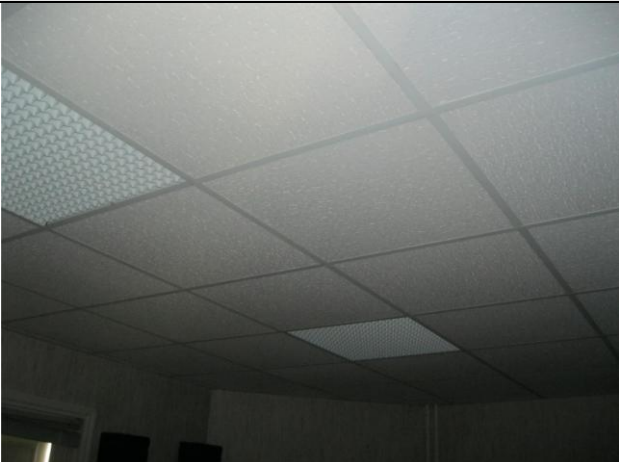
PRELEVEMENT : P001		
Nom du client	Numéro de dossier	Pièce ou local
NICE (MAIRIE)	14788 NICE (MAIRIE)	Bureau
Matériau	Date de prélèvement	Nom de l'opérateur
Dalles minérales	04/06/2013	MARET Alain
Localisation		Résultat
Faux-plafond – Plafond		Susceptible de contenir de l'amiante
Résultat de la grille d'évaluation		
Faire réaliser une évaluation périodique de l'état de conservation des faux-plafonds		
Emplacement
