CONSTAT DE RISQUE D'EXPOSITION AU PLOMB AVANT LOCATION

Adresse : 26 avenue Mirabeau 06000 NICE	Bâtiment :
Type : Appartement	Entrée/cage n° :
Nombre de Pièces : 3	Etage : RDC
N° lot de copropriété : 18	Situation sur palier :
Référence Cadastre : NC	Destination du bâtiment : Habitation (Parties privatives d'immeuble d'habitation) collectif

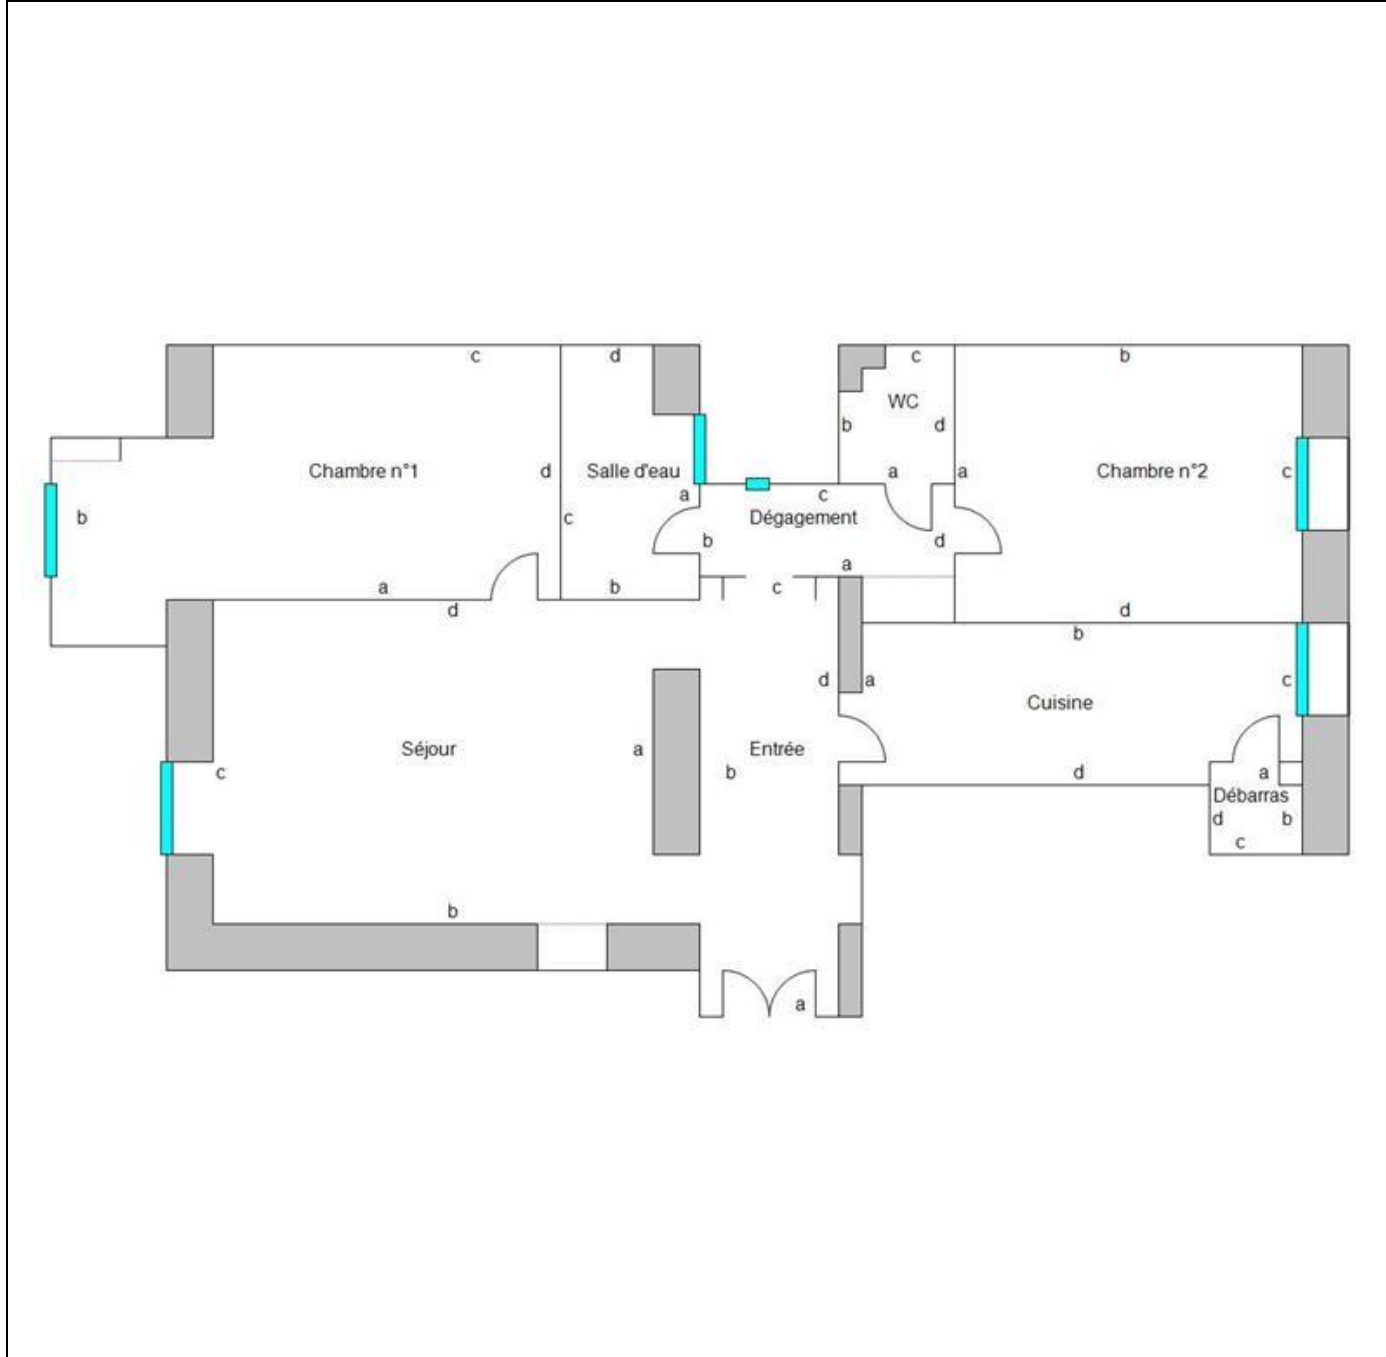
Croquis N°1

Afin de faciliter la localisation des mesures, l'auteur du constat divise chaque local en plusieurs zones, auxquelles il attribue une lettre (A, B, C ...) selon la convention décrite ci-dessous.

- la zone de l'accès au local est nommée «A» et est reportée sur le croquis. Les autres zones sont nommées «B», «C», «D», ... dans le sens des aiguilles d'une montre
- la zone «plafond» est indiquée en clair.
