## CONSTAT DE RISQUE D'EXPOSITION AU PLOMB EN PARTIES PRIVATIVES

**3 rue Caïs de Pierlas  
06300 NICE**

| N° Constat : <b>28110 P</b><br>Date du constat : <b>06/07/2016</b> | Date du rapport : <b>06/07/2016</b><br>Date limite de validité : <b>05/07/2017</b> |

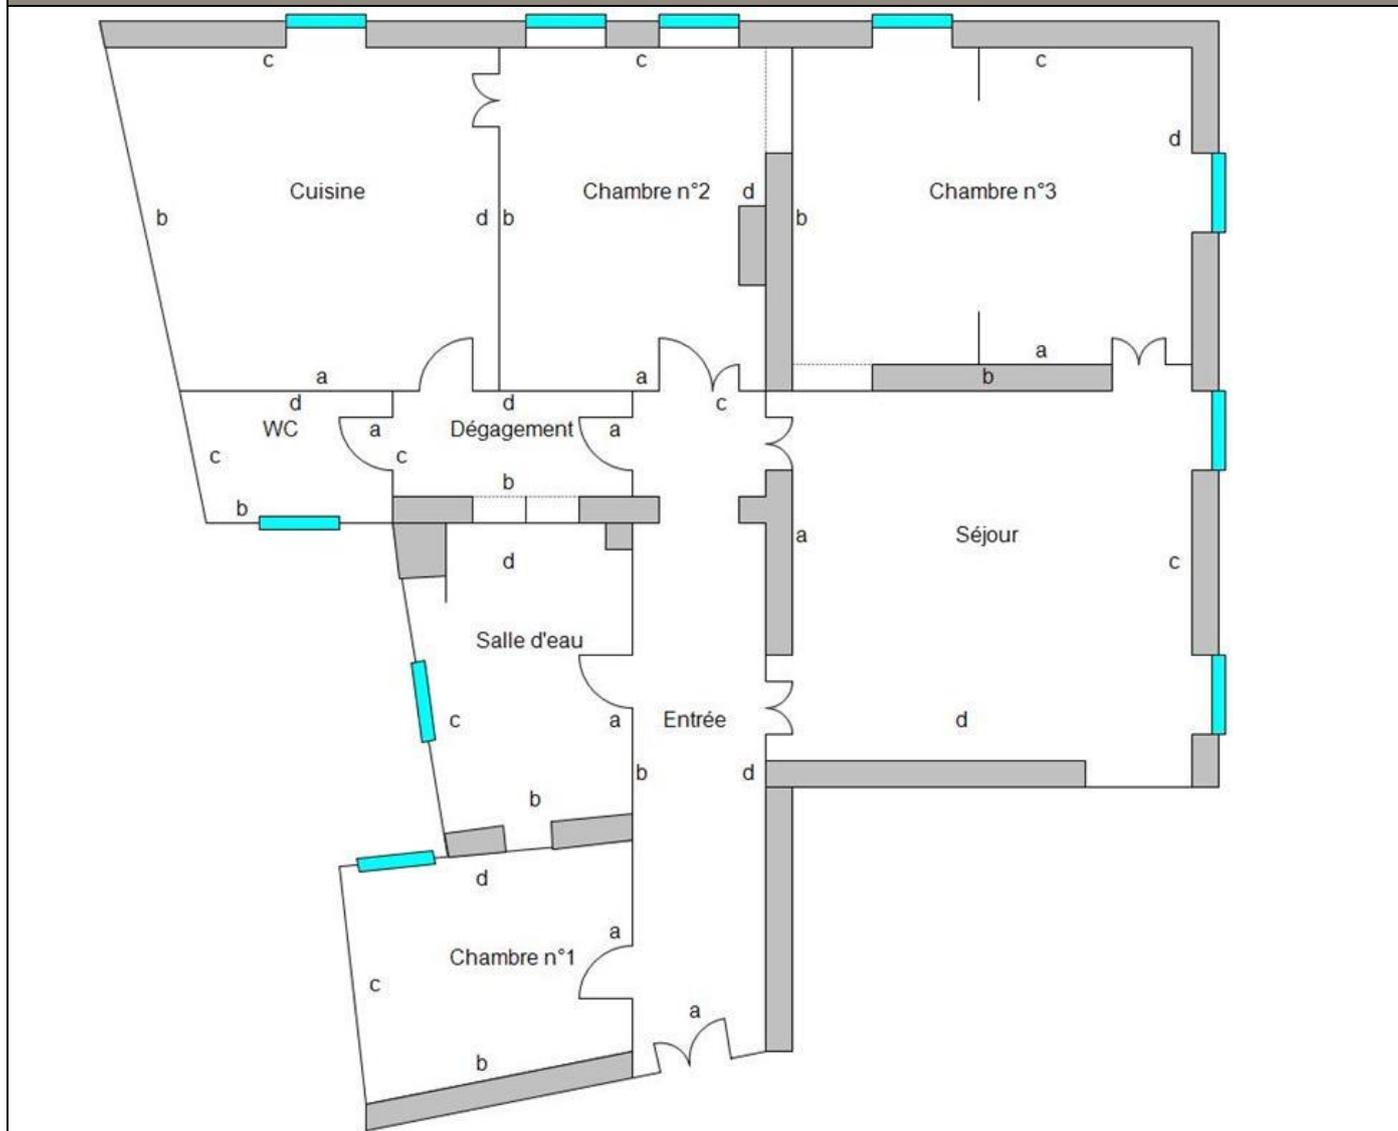
### Croquis

- la zone de l'accès au local est nommée «A» et est reportée sur le croquis. Les autres zones sont nommées «B», «C», «D», ... dans le sens des aiguilles d'une montre
- la zone «plafond» est indiquée en clair.
