Rapport de mission de repérage des matériaux et produits contenant de l'amiante pour l'établissement du constat établi à l'occasion de la vente d'un immeuble bâti

| A | INFORMATIONS GENERALES | | |
|---|--|--|--|
| | Nature du bâtiment : Maison individuelle Cat. du bâtiment : Habitation (Maison individuelle) Nombre de Locaux : 5 Etage : RDC/1^{er} Référence Cadastre : OM - 238/240 Date du Permis de Construire : Avant 1949 Adresse : 300 avenue Sainte Marguerite 06200 NICE | Propriété de: VILLE DE NICE 5 rue de l'Hotel de Ville 06364 NICE Cedex 4 | |
| | Rapport N° : 39793 A Le repérage a été réalisé le : 16/07/2020 Par : CABRIEL Thomas N° certificat de qualification : CDPI2101 Date d'obtention : 31/10/2017 Le présent rapport est établi par une personne dont les compétences sont certifiées par : ICERT Parc EDONIA Rue de la Terre Victoria 35760 ST GREGOIRE Date de commande : 09/07/2020 | Date d'émission du rapport : 16/07/2020 Accompagnateur : Aucun Laboratoire d'Analyses : EUROFINS Adresse laboratoire : EUROFINS ANALYSES POUR LE BATIMENT SUD 75 chemin de Sommières 30310 VERGÈZE Numéro d'accréditation : Organisme d'assurance professionnelle : AXA FRANCE IARD S.A Adresse assurance : 3

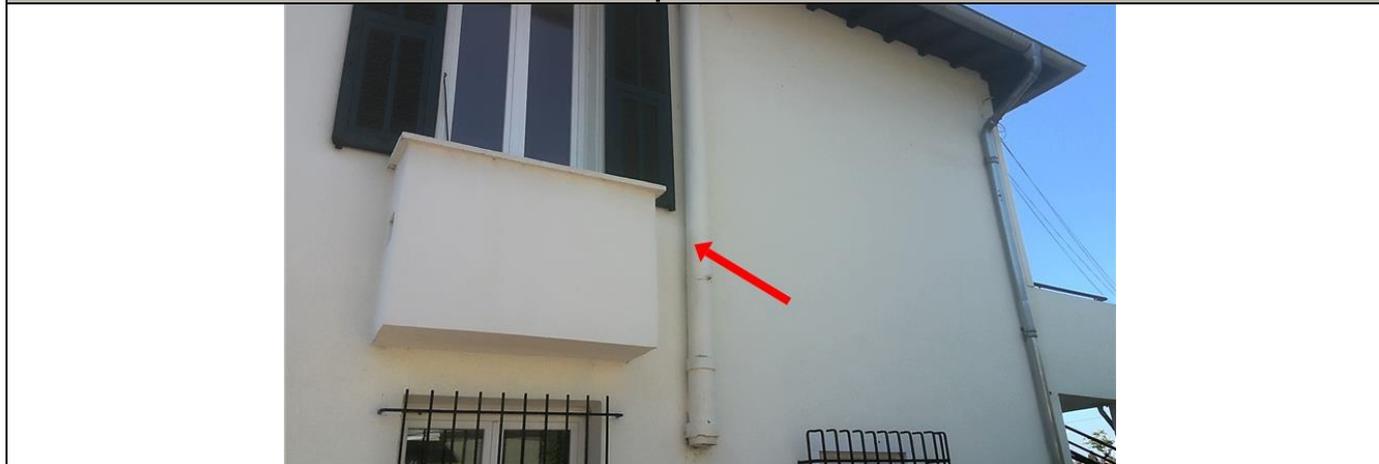
| Nom du client | Numéro de dossier | Pièce ou local |
|---|---|---|
| Emplacement | | |

EP - Evaluation périodique

| N° Local | Local | Etage | Elément | Zone | Matériau / Produit |
|---|---|---|---|---|---|
| 13 | Toiture | Toit | Conduit | Toiture | Amiante ciment |

- a)** contrôler périodiquement que l'état de dégradation des matériaux et produits concernés ne s'aggrave pas, et, le cas échéant, que leur protection demeure en bon état de conservation ;
- b)** rechercher, le cas échéant, les causes de dégradation et prendre les mesures appropriées pour les supprimer.

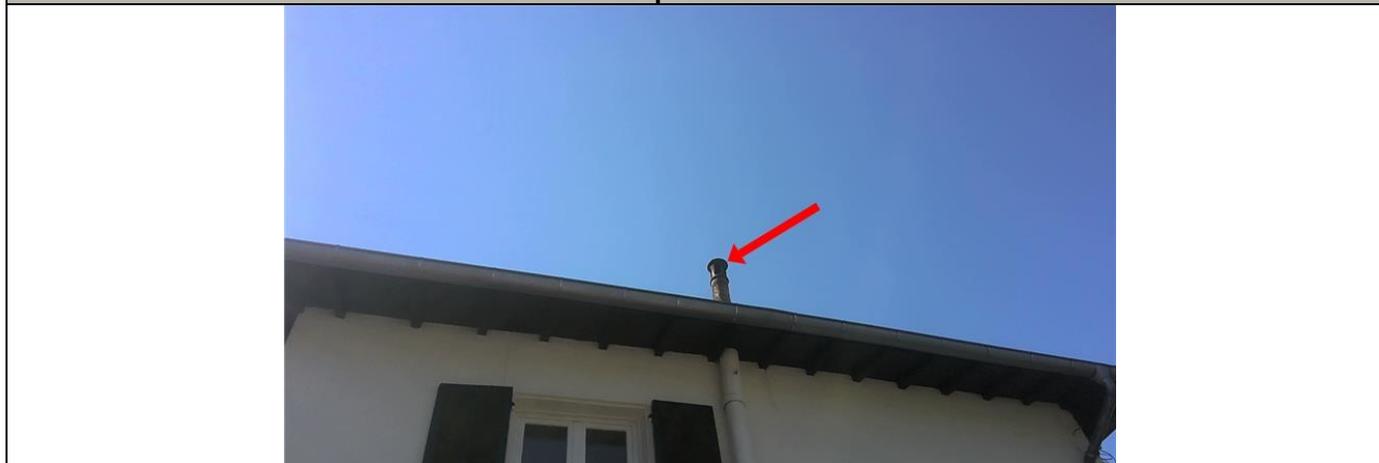
| Nom du client | Numéro de dossier | Pièce ou local |
|---|---|---|
| Emplacement | | |

| N° Local | Local | Etage | Elément | Zone | Matériau / Produit |
|---|---|---|---|---|---|
| | | | Conduit et mitre | Toiture | Amiante ciment |

ELEMENT : Conduit et mitre

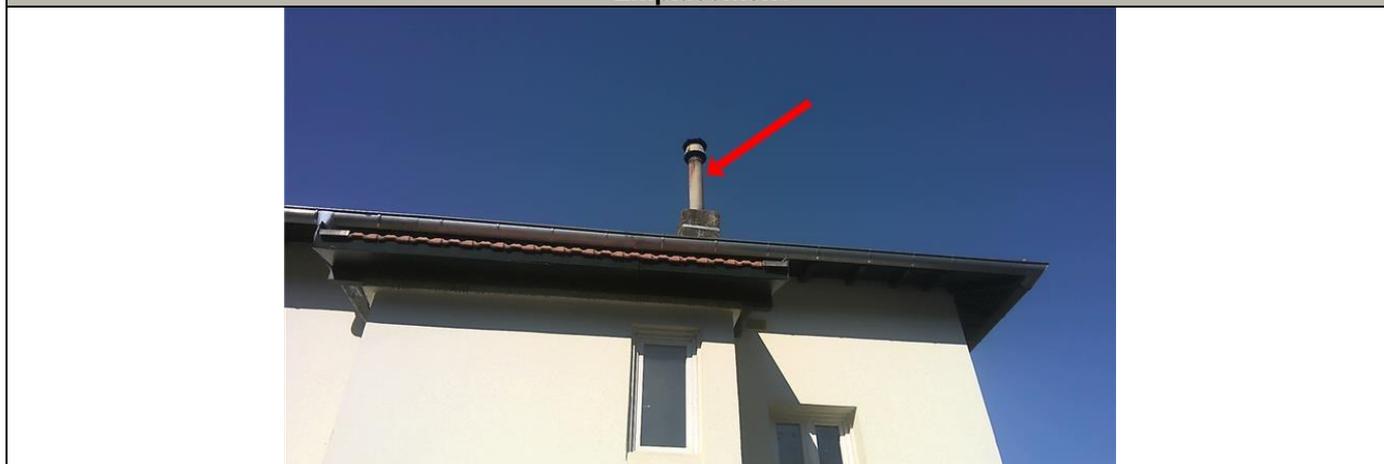
| ELEMENT : Conduit | | |
|---|---|---|
| Emplacement | | |

| N° Local | Local | Etage | Elément | Zone | Matériau / Produit |
|---|---|---|---|---|---|
| 19 | Façades | Ext | Conduit | Nord | Amiante ciment |

| ELEMENT : Conduit | | |
