Rapport de mission de repérage des matériaux et produits contenant de l'amiante pour l'établissement du constat établi à l'occasion de la vente d'un immeuble bâti

A	INFORMATIONS GENERALES
A.1	DESIGNATION DU BATIMENT
Nature du bâtiment : Appartement Cat. du bâtiment : Habitation (Parties privatives d'immeuble collectif d'habitation) Nombre de Locaux : 2 Etage : entre palier entre le 1er et le 2 ème Numéro de Lot : NC Référence Cadastrale : NC Date du Permis de Construire : Avant 1949 Adresse : 24 avenue Gallieni 06000 NICE	Porte : En face en haut de l'escalier Propriété de: VILLE DE NICE 5 rue de l'Hotel de Ville 06364 NICE Cedex 4
A.2	DESIGNATION DU DONNEUR D'ORDRE
Nom : VILLE DE NICE Adresse : 5 rue de l'Hotel de Ville 06364 NICE Cedex 4 Qualité : Administration	Documents fournis : Néant Moyens mis à disposition : Néant
A.3	EXECUTION DE LA MISSION
Rapport N° : 41050 A Le repérage a été réalisé le : 15/12/2020 Par : CABRIEL Thomas N° certificat de qualification : CDPI2101 Date d'obtention : 31/10/2017 Le présent rapport est établi par une personne dont les compétences sont certifiées par : ICERT Parc EDONIA Rue de la Terre Victoria 35760 ST GREGOIRE Date de commande : 14/12/2020	D

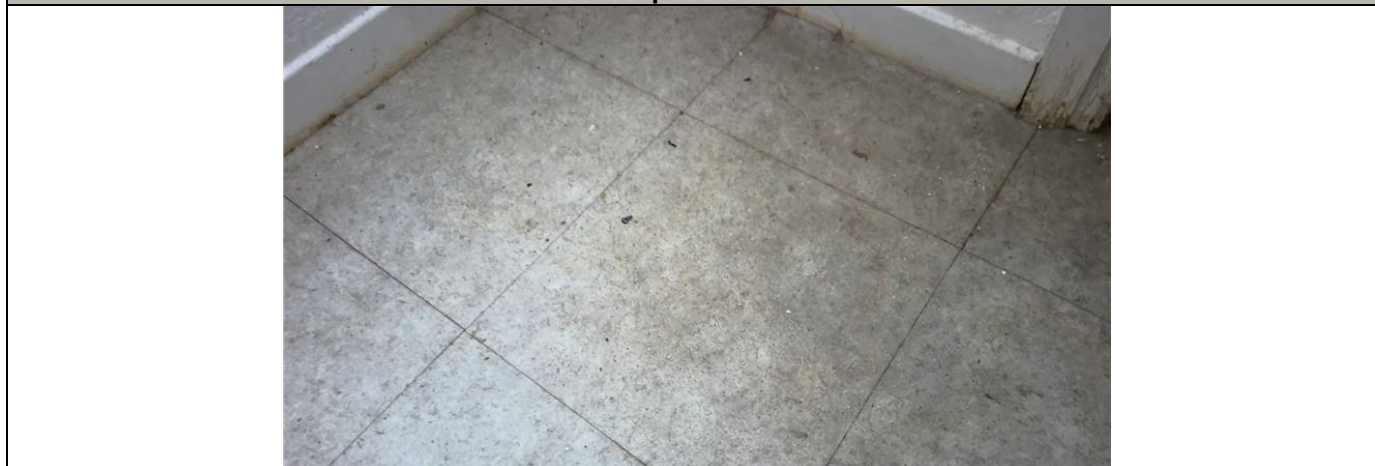
PRELEVEMENT : P001

Nom du client	Numéro de dossier	Pièce ou local
VILLE DE NICE	41050	Entrée
Matériau	Date de prélèvement	Nom de l'opérateur
Dalles de sol	15/12/2020	CABRIEL Thomas
Localisation	Résultat	
Plancher - Sol	absence d'amiante

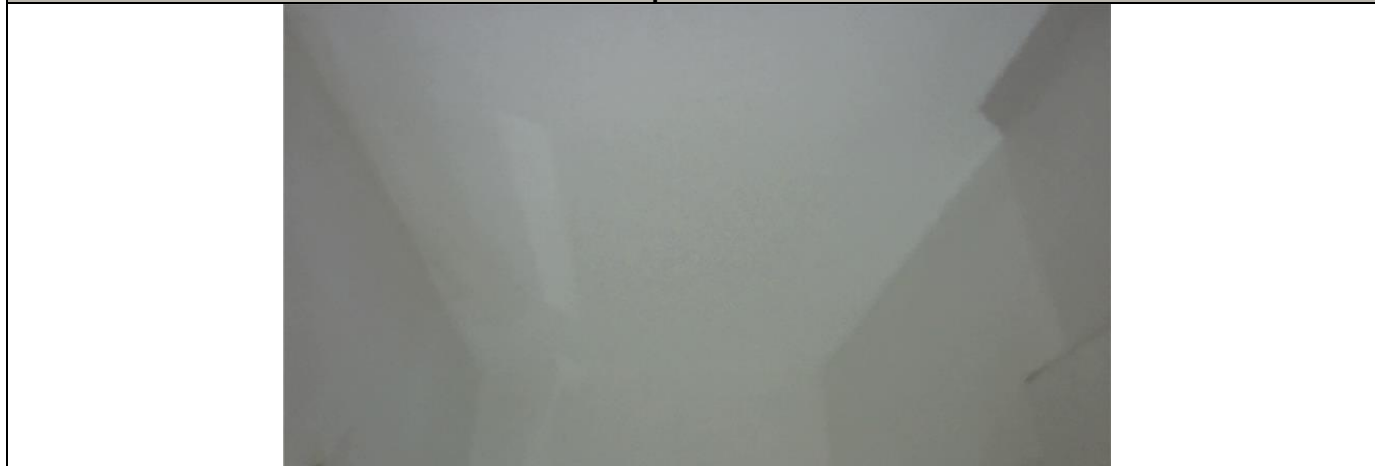
PRELEVEMENT : P002

Nom du client	Numéro de dossier	Pièce ou local
VILLE DE NICE	41050	Dégagement
Matériau	Date de prélèvement	Nom de l'opérateur
Plâtre - Crépi projeté	15/12/2020	CABRIEL Thomas
Localisation	Résultat	
Plafond - Plafond	absence d'amiante

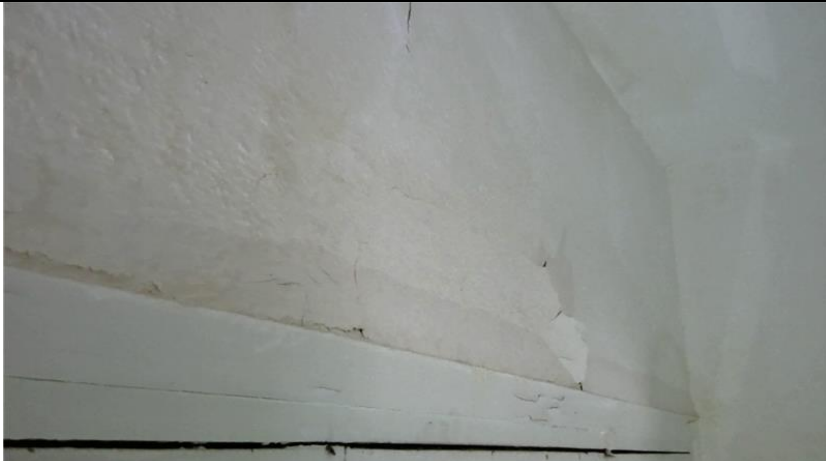
PRELEVEMENT : P003

Nom du client	Numéro de dossier	Pièce ou local
VILLE DE NICE	41050	Dégagement
Matériau	Date de prélèvement	Nom de l'opérateur
Plâtre - Crépi projeté	15/12/2020	CABRIEL Thomas
Localisation	Résultat	
Mur - Toutes zones	absence d'amiante	
Emplacement
