Rapport de mission de repérage des matériaux et produits contenant de l'amiante pour l'établissement du constat établi à l'occasion de la vente d'un immeuble bâti

A	INFORMATIONS GENERALES																						
A.1	DESIGNATION DU BATIMENT																						
<table style="width: 100%; border: none;"> <tr> <td style="width: 50%; border: none;">Nature du bâtiment : Appartement</td> <td style="width: 50%; border: none;">Escalier :</td> </tr> <tr> <td style="border: none;">Cat. du bâtiment : Habitation (Parties privatives d'immeuble collectif d'habitation)</td> <td style="border: none;">Bâtiment :</td> </tr> <tr> <td style="border: none;">Nombre de Locaux : 2</td> <td style="border: none;">Porte : A droite</td> </tr> <tr> <td style="border: none;">Etage : 4ème</td> <td style="border: none;">Propriété de: VILLE DE NICE</td> </tr> <tr> <td style="border: none;">Numéro de Lot : 42</td> <td style="border: none;">5 rue de l'Hotel de Ville</td> </tr> <tr> <td style="border: none;">Référence Cadastrale : NC</td> <td style="border: none;">06364 NICE Cedex 4</td> </tr> <tr> <td colspan="2" style="border: none;">Date du Permis de Construire : Non Communiquée</td> </tr> <tr> <td colspan="2" sty

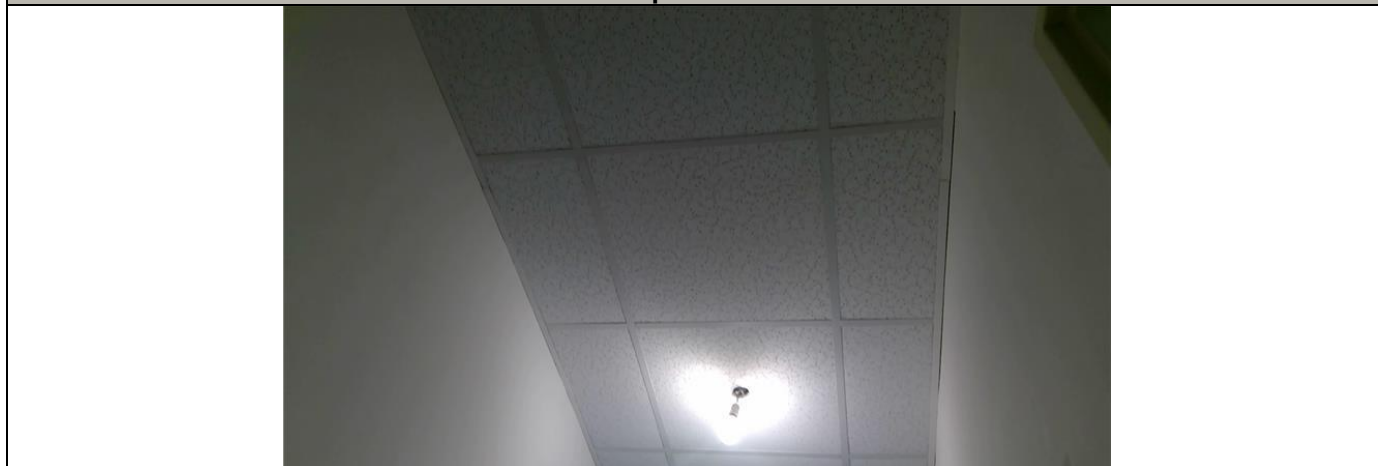
PRELEVEMENT : P001

Nom du client	Numéro de dossier	Pièce ou local
VILLE DE NICE	34200	4ème - Entrée
Matériau	Date de prélèvement	Nom de l'opérateur
Panneaux	16/08/2018	CABRIEL Thomas
Localisation	Résultat	
Faux-plafond - Plafond	absence d'amiante
