Rapport de mission de repérage des matériaux et produits contenant de l'amiante pour l'établissement du constat établi à l'occasion de la vente d'un immeuble bâti

A.1 DESIGNATION DU BATIMENT

Nature du bâtiment : Appartement

Rapport N°: 44638 A Date d'émission du rapport : 15/03/2022

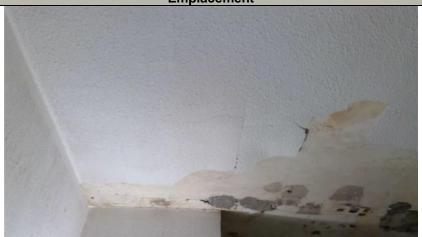
PF	RELEVEMENT: P001	
Nom du client	Numéro de dossier	Pièce ou local
VILLE DE NICE	44638	RDC - Entrée
Matériau	Date de prélèvement	Nom de l'opérateu
Dalles de sol	07/03/2022	RIZZANTE Adriano
Localisation		Résultat
Plancher - Sol		absence d'amiante
	Emplacement

P	PRELEVEMENT: P002				
Nom du client	Numéro de dossier		Pièce ou local		
VILLE DE NICE	44	1638	RDC - Entrée		
Matériau	Date de prélèvement		Nom de l'opérateur		
Enduit projeté	07/03/2022		RIZZANTE Adriano		
Localisation			Résultat		
Plafond - Plafond		ab	sence d'amiante
