DOSSIER DE DIAGNOSTIC TECHNIQUE

Référence : 002ER395771
A communiquer pour toute correspondance
Réalisé le : 09/03/2023
Référence mandataire : Bureaux - RDC

Bureaux - RDC
112 CHEMIN SAINTE-ANNE
06140 VENCE

Rapport de repérage des matériaux et produits de la liste A et B contenant de l'amiante à intégrer au Dossier Technique Amiante (DTA)

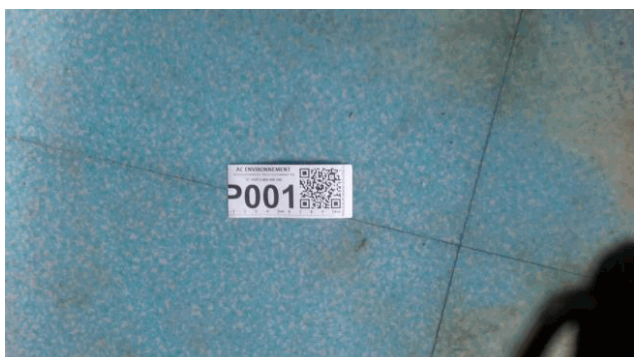
Référence	Localisation	Action
002ER395771 n°1 - 1 (P1)	RDC - Vol 1 (Bureau 1)	Prélèvement
002ER395771 n°2 - 1 (P2)	RDC - Vol 2 (Bureau 2)	Prélèvement
002ER395771 n°3 - 1 (P3)	RDC - Vol 1 (Bureau 1)	Prélèvement
