DOSSIER DE DIAGNOSTIC TECHNIQUE

Référence : 002ER395775
A communiquer pour toute correspondance
Réalisé le : 10/03/2023
Référence mandataire : Appartement
T4 - 3ème étage

Appartement T4 - 3ème étage
112 CHEMIN SAINTE-ANNE
06140 VENCE

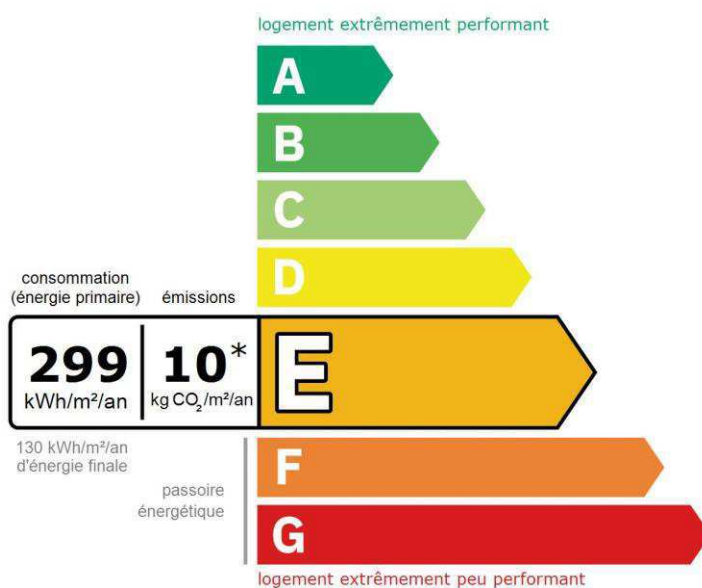
Performance énergétique et climatique

Le niveau de consommation énergétique dépend de l'isolation du logement et de la performance des équipements. Pour l'améliorer, voir pages 4 à 6

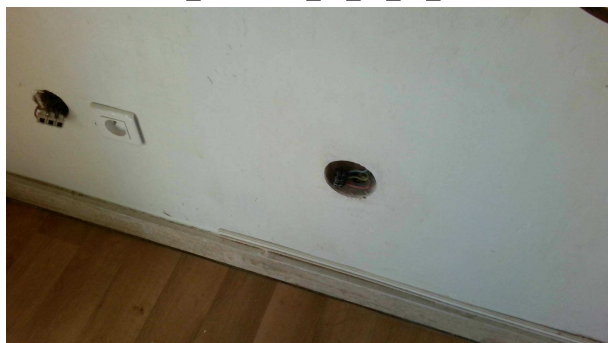
WIN_20230310_12_22_12_Pro

L'installation électrique comporte au moins une CONNEXION avec une partie active nue sous tension accessible.

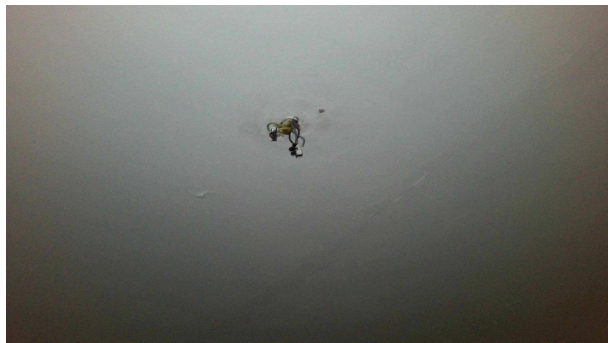
WIN_20230310_12_22_23_Pro

Au moins un CONDUCTEUR isolé n'est pas placé sur toute sa longueur dans un conduit, une goulotte, une plinthe ou une huisserie, en matière isolante ou métallique, jusqu'à sa pénétration dans le MATERIEL ELECTRIQUE qu'il alimente.
