DOSSIER DE DIAGNOSTIC TECHNIQUE

Référence : 002ER395779
A communiquer pour toute correspondance
Réalisé le : 10/03/2023
Référence mandataire : Bureaux -
4ème étage

Bureaux - 4ème étage
112 CHEMIN SAINTE-ANNE
06140 VENCE

Rapport de repérage des matériaux et produits de la liste A et B contenant de l'amiante à intégrer au Dossier Technique Amiante (DTA)

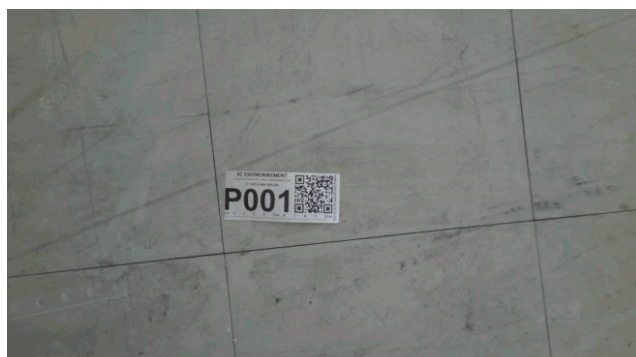
Référence	Localisation	Action
002ER395779 n°1 - 1 (P1)	Étage 4 - Vol 3 (Pièce)	Prélèvement
002ER395779 n°2 - 1 (P2)	Étage 4 - Vol 2 (Bureau)	Prélèvement
