Rapport de mission de repérage des matériaux et produits contenant de l'amiante pour l'établissement du constat établi à l'occasion de la vente d'un immeuble bâti

A		INFORMATIONS GENERALES	
A.1 DESIGNATION DU BATIMENT			
Nature du bâtiment :	Local commercial	Propriété de:	VILLE DE NICE
Cat. du bâtiment :	Habitation (Parties privatives d'immeuble collectif d'habitation)		5 Rue de l'Hotel de ville
Numéro de Lot :	Non communiquée		06364 NICE CEDEX 4
Référence Cadastre :	KS - 0102		
Date du Permis de Construire :	Non communiquée		
Adresse :	Bâtiment 5 rue du Malonat		
	06300 NICE		
A.2 DESIGNATION DU DONNEUR D'ORDRE			
Nom :	VILLE DE NICE	Documents fournis :	Néant
Adresse :	5 Rue de l'Hotel de ville	Moyens mis à disposition :	Néant
	06364 NICE CEDEX 4		
Qualité :	Propriétaire		
A.3 EXECUTION DE LA MISSION			
Rapport N° :	145435 VILLE DE NICE - BC 24VD1421P A	Date d'émission du rapport :	02/02/2024
Le repérage a été réalisé le :	24/01/2024	Accompagnateur :	Aucun
Par :	NICOTRA Fabrice	Laboratoire d'Analyses :	AIR LAB
N° certificat de qualification :	CPDI0646	Adresse laboratoire :	Espace Sainte Baume Bâtiment A8

D CONCLUSION(S)
DANS LE CADRE DE LA MISSION OBJET DU PRESENT RAPPORT, IL N'

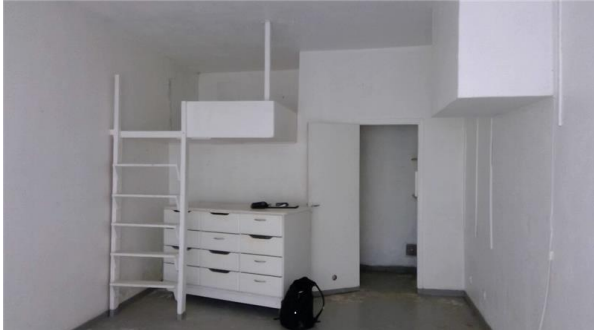
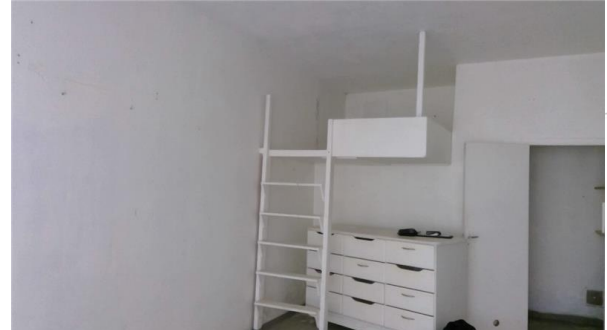
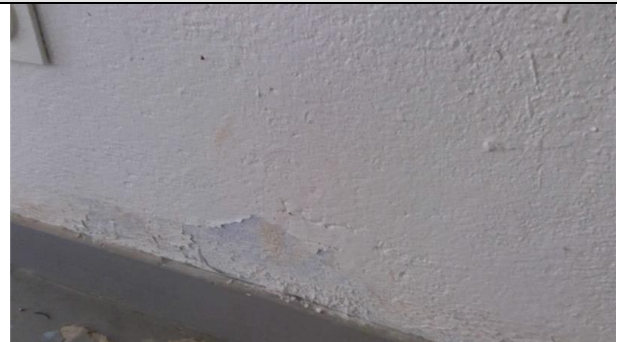
PRELEVEMENT : P001

Parois verticale - Ensemble des murs

Enduit

RDC - Local commercial

absence d'amiante

Référence Couche	Description visuelle	Epaisseur (cm)
C1	Matériau cassant marron et Enduit cassant gris et Peinture cassant blanc	0

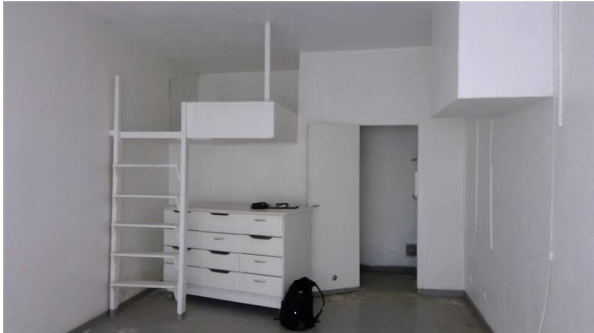
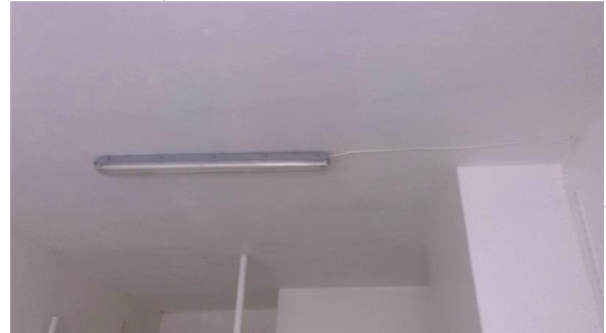
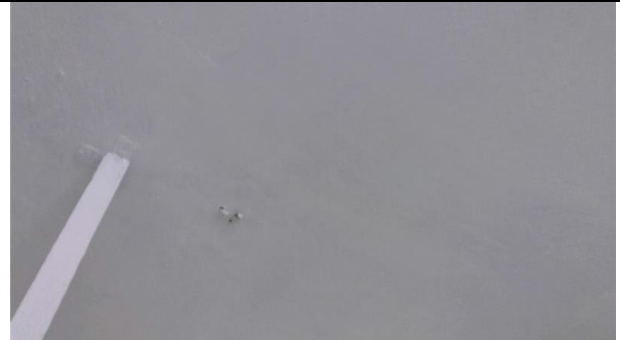
PRELEVEMENT : P002

Plancher haut - Plafond

Enduit

RDC - Local commercial

absence d'amiante

Référence Couche	Description visuelle	Epaisseur (cm)
C1	Enduit cassant gris et Peinture cassant beige	0

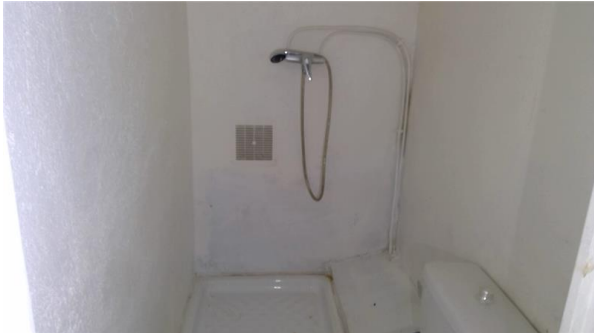
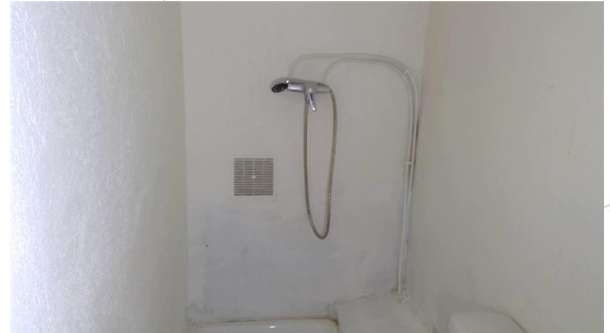
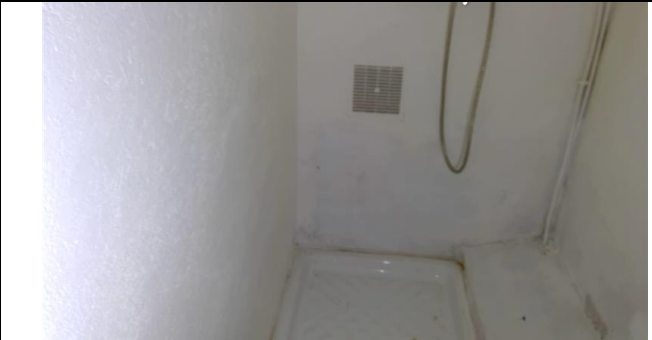
PRELEVEMENT : P003

Parois verticale - ensemble des mursl

Enduit

RDC - Salle d'eau/WC

absence d'amiante

Référence Couche	Description visuelle	Epaisseur (cm)
C1	Enduit cassant gris et Peinture cassant blanc /gris	0

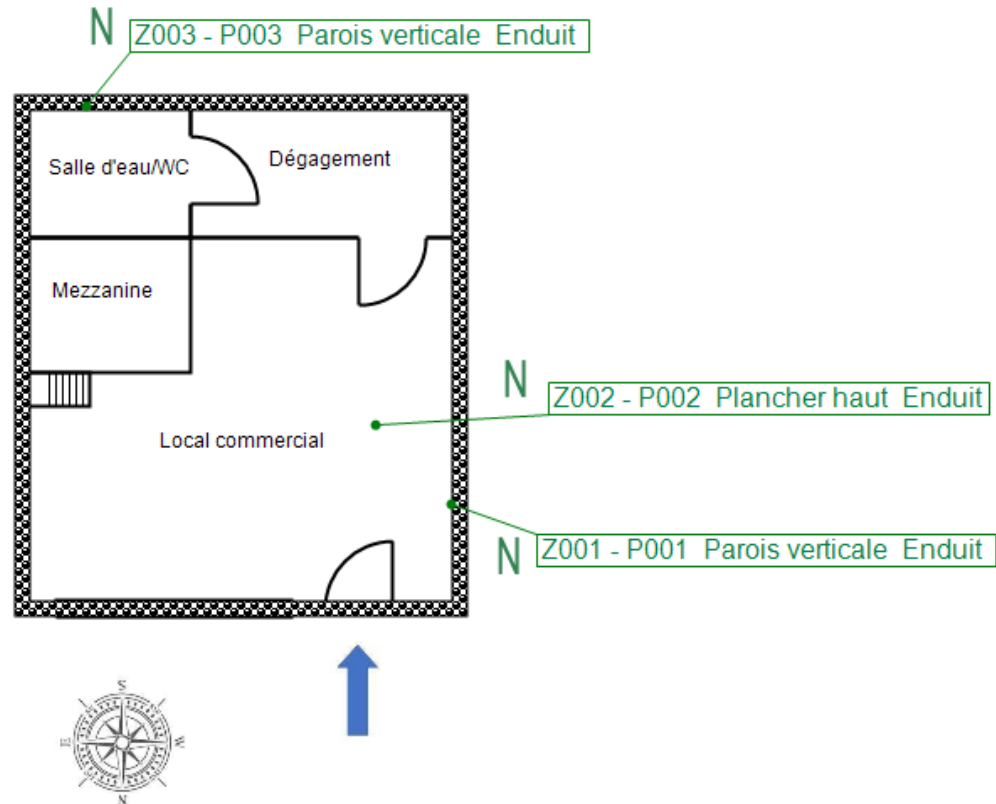
Planche de repérage des matériaux et produits contenant de l'amiante

Légende :
N Non amianté

Client :	VILLE DE NICE	Titre :	Local commercial	
N° dossier :	145435 VILLE DE NICE - BC 24VD1421P	Adresse :	Bâtiment 5 rue du Malonat 06300 NICE	
N° planche :	1/1			Version : 0
Type :	Croquis réalisé sur site par l'opérateur			
Date :	24/01/2024	Localisation / Bâtiment :		
Intervenant :	NICOTRA Fabrice	Niveau :	RDC	
Origine du plan :	Technicien	Commentaire :
