Rapport de mission de repérage des matériaux et produits contenant de l'amiante pour l'établissement du constat établi à l'occasion de la vente d'un immeuble bâti

A		INFORMATIONS GENERALES	
A.1 DESIGNATION DU BATIMENT			
Nature du bâtiment : Maison individuelle			
Cat. du bâtiment : Habitation (Maisons individuelles)		Propriété de: VILLE DE NICE	
Référence Cadastrale : Non communiquée		5 Rue de l'Hotel de ville	
Date du Permis de Construire : Non Communiquée		06364 NICE CEDEX 4	
Adresse : 4 avenue des Orangers 06000 NICE			
A.2 DESIGNATION DU DONNEUR D'ORDRE			
Nom : VILLE DE NICE		Documents fournis : Néant	
Adresse : 5 Rue de l'Hotel de ville 06364 NICE CEDEX 4		Moyens mis à disposition : Néant	
Qualité : Propriétaire			
A.3 EXECUTION DE LA MISSION			
Rapport N° : 153993 VILLE DE NICE A		Date d'émission du rapport : 29/07/2024	
Le repérage a été réalisé le : 26/07/2024		Accompagnateur : Aucun	
Par RAYMOND Franck		Laboratoire d'Analyses : AIR LAB	
N° certificat de qualification : C2021-SE05-024		Adresse laboratoire : Espace Sainte Baume Bât. A8 30 avenue du Château de Jouques 13420 GÉMENOS

DANS LE CADRE DE LA MISSION OBJET DU PRESENT RAPPORT, IL A ETE REPERE DES MATERIAUX ET PROD

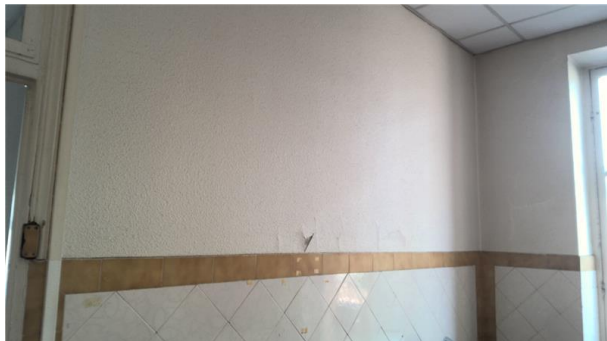
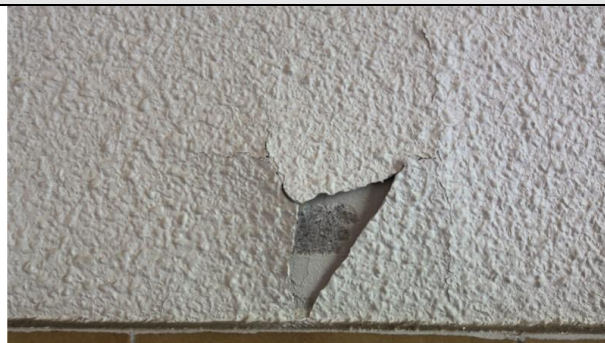
PRELEVEMENT : P001

Nom du client	Numéro de dossier	Nom de l'opérateur
VILLE DE NICE	153993 VILLE DE NICE	RAYMOND Franck
Élément - Localisation	Matériau	Pièce ou local
Mur - Toutes zones	Plâtre - Peinture	RDC - Cuisine

absence d'amiante

Objet et photo du prélèvement:
Plâtre / Peinture

Réf. Echantillon :		P001		Plâtre - Peinture RDC - Cuisine - Toutes zones - Mur	
Numéro d'analyse AIR LAB	Description éch. AIR LAB	Type (nbre) d'analyse	Fibres d'amiante détectées (Type d'amiante)	Observations	
G24080047-01	Enduit friable gris et Enduit cassant blanc et Peinture cassant blanc	META(2)	Non détectées	Couches non séparables car trop friables pour être séparées

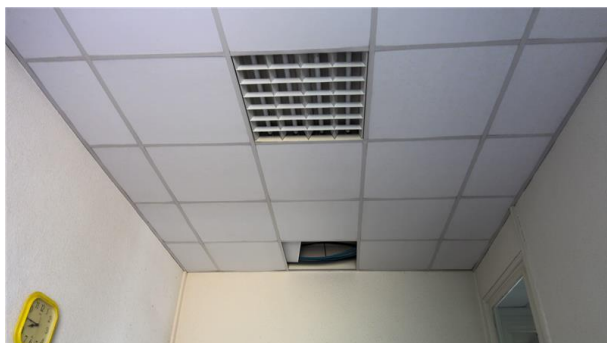
PRELEVEMENT : P002

Nom du client	Numéro de dossier	Nom de l'opérateur
VILLE DE NICE	153993 VILLE DE NICE	RAYMOND Franck
Élément - Localisation	Matériau	Pièce ou local
Plafond - Plafond	Plâtre - Peinture	RDC - Cuisine

absence d'amiante

Objet et photo du prélèvement:
Plâtre / Peinture

Réf. Echantillon :		P002		Plâtre - Peinture RDC - Cuisine - Plafond - Plafond	
Numéro d'analyse AIR LAB	Description éch. AIR LAB	Type (nbre) d'analyse	Fibres d'amiante détectées (Type d'amiante)	Observations	
G24080047-02 .1	Carton fibreux marron /beige et Enduit cassant blanc et Peinture cassant beige	META(2)	Non détectées	Couches non séparables car trop friables pour être séparées	
.2	Carton fibreux marron /beige	MOLP(2)	Non détectées	/

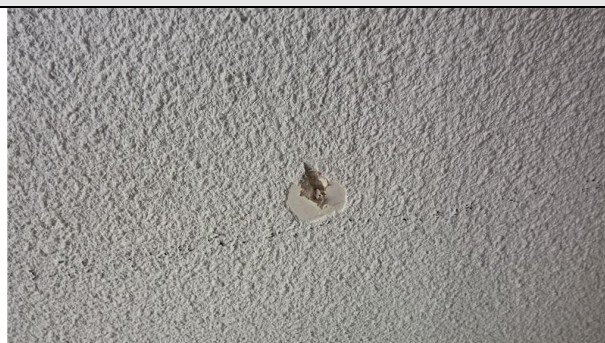
PRELEVEMENT : P003

Nom du client	Numéro de dossier	Nom de l'opérateur
VILLE DE NICE	153993 VILLE DE NICE	RAYMOND Franck
Élément - Localisation	Matériau	Pièce ou local
Mur - Toutes zones	Plâtre - Peinture	RDC - Séjour

absence d'amiante

Objet et photo du prélèvement:
Plâtre / Peinture

Réf. Echantillon :		P003		Plâtre - Peinture RDC - Séjour - Toutes zones - Mur	
Numéro d'analyse AIR LAB	Description éch. AIR LAB	Type (nbre) d'analyse	Fibres d'amiante détectées (Type d'amiante)	Observations	
G24080047-03 .1	Carton fibreux marron et Enduit cassant blanc et Peinture cassant blanc	META(2)	Non détectées	Couches non séparables car trop friables pour être séparées	
.2	Carton fibreux marron	MOLP(2)	Non détectées	/

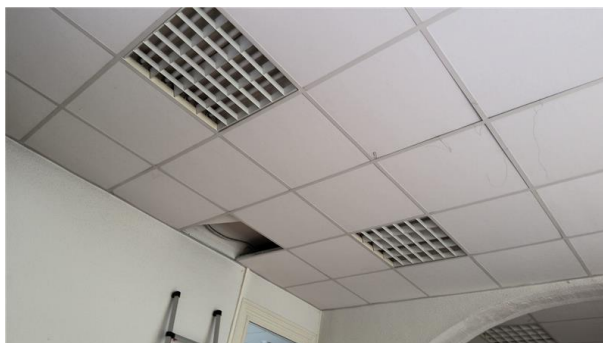
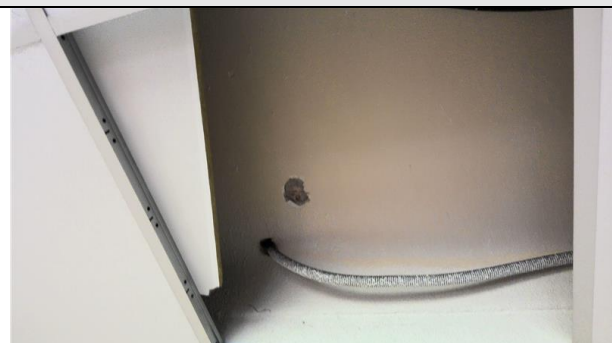
PRELEVEMENT : P004

Nom du client	Numéro de dossier	Nom de l'opérateur
VILLE DE NICE	153993 VILLE DE NICE	RAYMOND Franck
Élément - Localisation	Matériau	Pièce ou local
Plafond - Plafond	Plâtre - Peinture	RDC - Séjour

absence d'amiante

Objet et photo du prélèvement:
Plâtre / Peinture

Réf. Echantillon :		P004		Plâtre - Peinture RDC - Séjour - Plafond - Plafond	
Numéro d'analyse AIR LAB	Description éch. AIR LAB	Type (nbre) d'analyse	Fibres d'amiante détectées (Type d'amiante)	Observations	
G24080047-04	Enduit cassant gris et Enduit cassant blanc et Peinture cassant beige	META(2)	Non détectées	Couches non séparables car trop friables pour être séparées

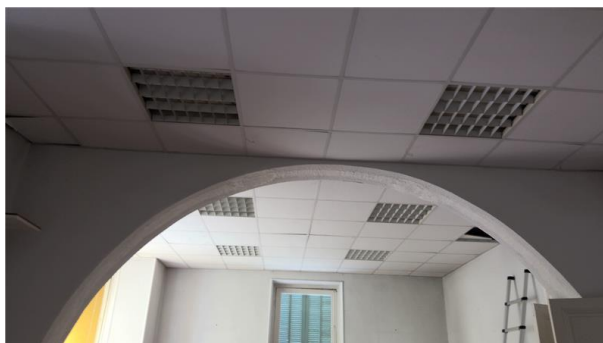
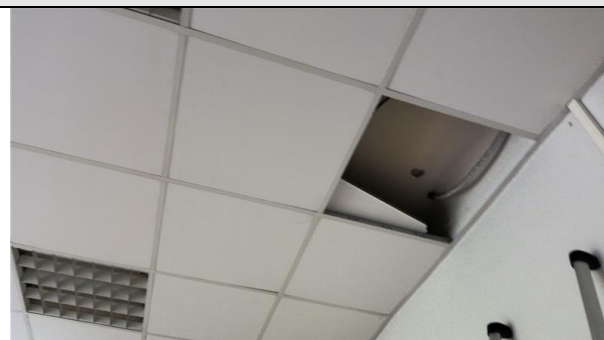
PRELEVEMENT : P005

Nom du client	Numéro de dossier	Nom de l'opérateur
VILLE DE NICE	153993 VILLE DE NICE	RAYMOND Franck
Élément - Localisation	Matériau	Pièce ou local
Faux-plafond - Plafond	Dalles minérales	RDC - Séjour

absence d'amiante

Objet et photo du prélèvement:
Dalles minérales

Ref. Echantillon :	P005		Dalles minérales RDC - Séjour - Plafond - Faux-plafond	
Numéro d'analyse AIR LAB	Description éch. AIR LAB	Type (nbre) d'analyse	Fibres d'amiante détectées (Type d'amiante)	Observations
G24080047-05 .1	Faux-plafond fibreux/friable jaune et Peinture cassant blanc	META(2)	Non détectées	Couches non séparables car trop friables pour être séparées
.2	Faux-plafond fibreux/friable jaune	MOLP(2)	Non détectées	Présence de fibres minérales

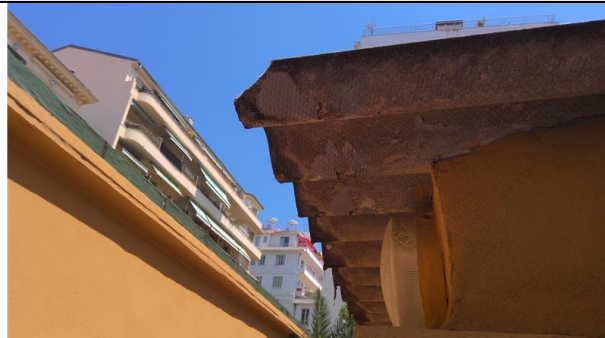
PRELEVEMENT : P006

N° Local	Local	Etage	Elément	Zone	Matériau / Produit	Méthode	Etat de dégradation
23	Toiture Petite	RDC	Plaques ondulées	Toiture	Plaques fibreuses	Résultat d'analyse (P006)

N° Local	Local / partie d'immeuble	Etage	Elément	Zone	Matériau / Produit	Liste	Hors champ d' investigation*	Référence prélèvement	Présence	Etat de dégradation	Obligation / Préconisation
23	Toiture Petite	RDC	Plaques ondulées	Toiture	Plaques fibreuses	C	X	P006	A

Nom du client	Numéro de dossier	Nom de l'opérateur
VILLE DE NICE	153993 VILLE DE NICE	RAYMOND Franck
Élément - Localisation	Matériau	Pièce ou local
Plaques ondulées - Toiture	Plaques fibreuses	RDC - Toiture Petite

Présence d'amiante

Objet et photo du prélèvement:
Plaques fibreuses

Ref. Echantillon :	P006		Plaques fibreuses RDC - Toiture Petite - Toiture - Plaques ondulées	
Numéro d'analyse AIR LAB	Description éch. AIR LAB	Type (nbre) d'analyse	Fibres d'amiante détectées (Type d'amiante)	Observations
G24080047-06	Fibrociment fibreux/solide gris	MOLP(1)	OUI- Chrysotile	/

Il est nécessaire d'avertir de la présence d'amiante toute personne pouvant intervenir sur ou à proximité des matériaux et produits concernés ou de ceux les recouvrant ou les protégeant

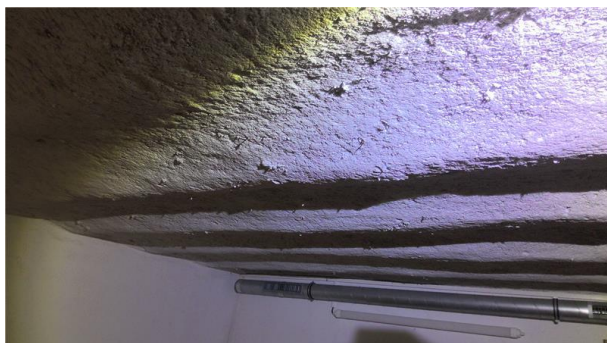
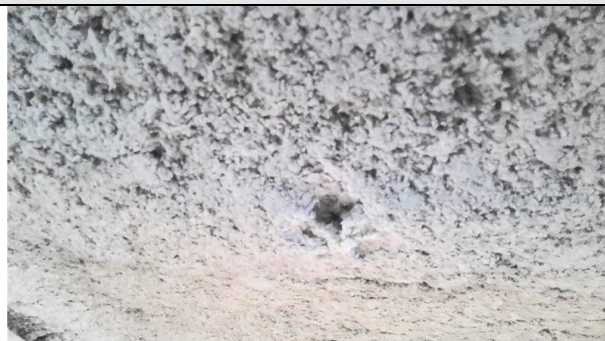
PRELEVEMENT : P007

Nom du client	Numéro de dossier	Nom de l'opérateur
VILLE DE NICE	153993 VILLE DE NICE	RAYMOND Franck
Élément - Localisation	Matériau	Pièce ou local
Plafond - Plafond	Plâtre - Flocage	SS - Pièce n°3

absence d'amiante

Objet et photo du prélèvement:
Plâtre / Flocage

Ref. Echantillon :	P007		Plâtre - Flocage SS - Pièce n°3 - Plafond - Plafond	
Numéro d'analyse AIR LAB	Description éch. AIR LAB	Type (nbre) d'analyse	Fibres d'amiante détectées (Type d'amiante)	Observations
G24080047-07	1 Flocage fibreux blanc et Poussière friable blanc	META(2)	Non détectées	Couches non séparables car trop collantes pour être séparées
	2 Flocage fibreux blanc	MOLP(2)	Non détectées	Présence de fibres minérales
