Rapport de repérage des matériaux et produits de la liste A et B contenant de l'amiante à intégrer au Dossier Technique Amiante (DTA)

Adresse : 38 Boulevard Raimbaldi 06000 NICE

Désignation : Parking Raimbaldi

Rapport émis le : 06/03/2025

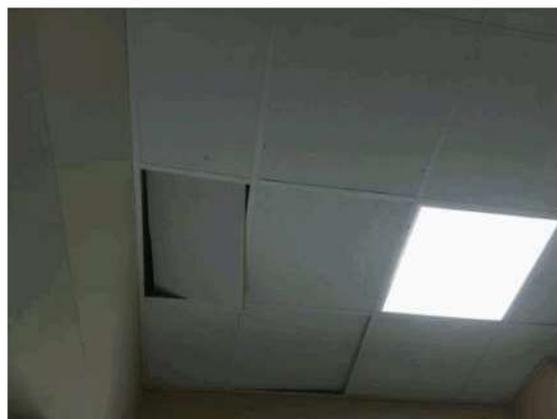
Vol 21 (Entrée véhicules)	Plafond et faux-plafonds	Faux plafonds	Panneaux et plaques	A	P2	Réalisation d'un prélevement	P2	Matériau / Laine / Matériau - Efritable Fibreux / Souple Fibreux / Souple Fibreux - Blanc / Jaune / Blanc	Négatif analyse	
Vol 18 (Volume 3)									Néant*	Absence
Vol 19 (Cage escalier 5)									Néant*	Absence
Vol 20 (SAS 2 roues)									Néant*	Absence

Référence	Localisation	Action
002EW571779 n°1 - 2 (P1)	Parking Raimbaldi - R-3 - Vol 5 (Archives)	Prélevement
002EW571779 n°2 - 2 (P2)	Parking Raimbaldi - RDC - Vol 21 (Entrée véhicules)	Prélevement
