CONSTAT DE RISQUE D'EXPOSITION AU PLOMB

Adresse : 3 RUE DU PONT VIEUX 06300 NICE

Références client : Appartement T2 - Pont Vieux
 N° de lot : Non communiqué
 Descriptif sommaire : Appartement T2 - Pont Vieux

Date du constat : 24/03/2026
 Date du rapport : 24/03/2026
 Référence mission : 002EX234415
 Circonstance du constat : Vente

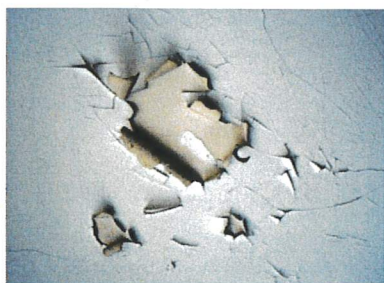
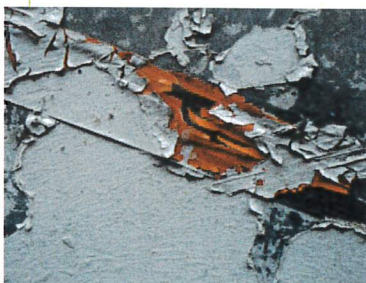
Exemples de revêtements dégradés représentant un risque pour la santé. **Plaquette d'informations disponible sur :**
<http://www.sante-sports.gouv.fr>

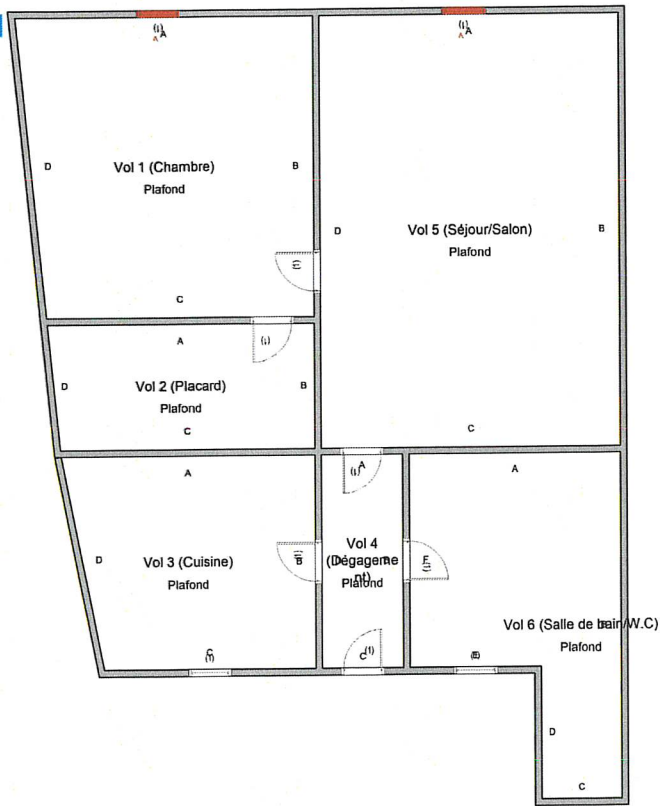
Plan de repérage: Appartement T2 - Pont Vieux (CREP)

- Élément classe 1
(positive non dégradé)
- Élément classe 2
(positive en état
d'usage)
- Élément classe 3
(positive dégradé)
