IMMEUBLE 8 RUE ROSSETTI A NICE

DIAGNOSTIC STRUCTURE

RAPPORT DE MISSION - INDICE 0 DU 18 JUIN 2021

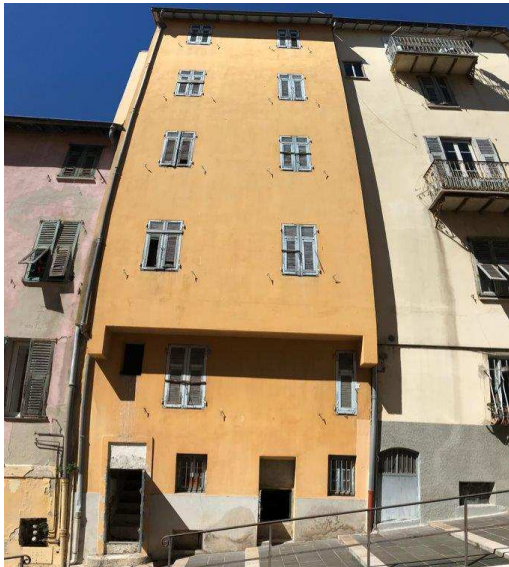
Immeuble ancien du vieux Nice.

Cinq niveaux plus un niveau en comble sous toiture.

Dimensions de l'immeuble environ 4 x 5 m

Structure en maçonnerie traditionnelle, pierres hourdies au mortier, ayant été renforcés par des raidisseurs en béton armé en 1994 – 1995.

Les planchers non pas été refaits et semblent très anciens, de l'époque de la construction.

Façade, refaite en 1995 semble en bon état.

Pas de désordre apparent, pas de fissures.

Toiture : charpente traditionnelle (chevrons, liteaux, tuiles plates) une partie de l'écran sous toiture en plaques de plâtre est tombé (infiltrations ?)

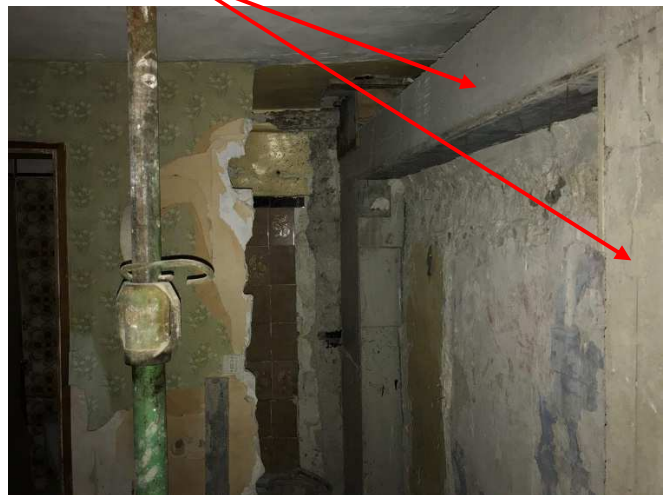
Des raidisseurs ont été réalisés dans les deux pignons du bâtiment, soit sous forme de chainages incorporés aux maçonneries, soit en applique en poteaux ou poutres.

Leur fonction a été de reprendre le basculement de la façade avant, côté rue Rossetti.

Les ouvrages réalisés semblent conformes à la conception initiale, même leurs géométries et leurs positions semblent avoir été adaptées sur chantier.
