Rapport de repérage des matériaux et produits de la liste A et B contenant de l'amiante à intégrer au Dossier Technique Amiante (DTA)

Adresse : 38 Boulevard Raimbaldi 06000 NICE
Batiment : NC
Etage : NC
Références client : Bureaux Parking Raimbaldi

N° de lot : Non communiqué
Désignation : Bureaux Parking Raimbaldi

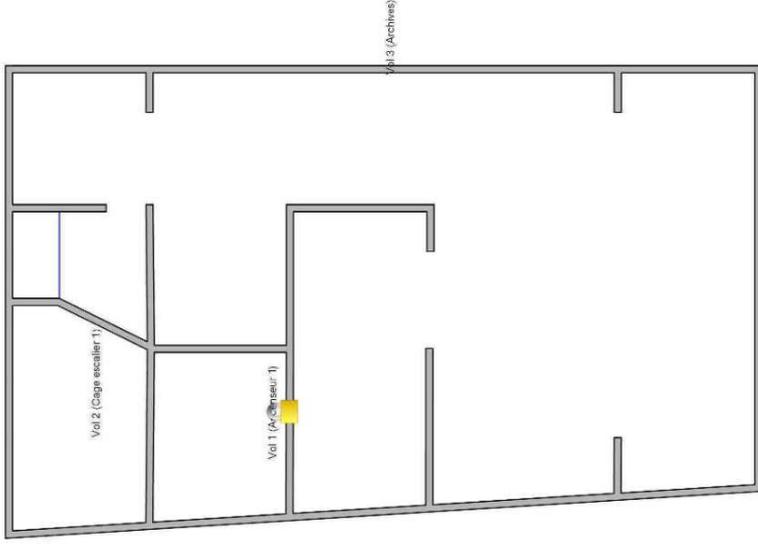
BUREAUX PARKING RAIMBALDI - REZ DE CHAUSSEE - PLAN DE REPÉRAGE - ACTIONS MENÉES

Volume non visité
