Plomb

| N° de<br>Mesure | Zone | Unité de diagnostic (UD) | Localisation<br>de la mesure | Substrat | Revêtement<br>apparent | concentration<br>(mg/cm²) | Etat de<br>conservation | Type de la<br>dégradation | Classe | Observation |
|---|---|---|---|---|---|---|---|---|---|---|
| Bureaux Parking Raimbaldi - R+6 - Vol 62 (Bureau 17) | | | | | | | | | | |

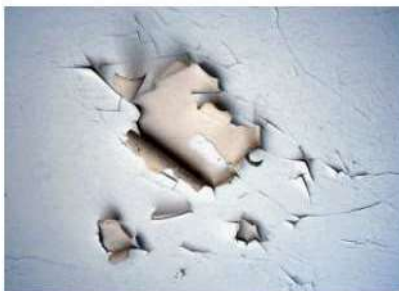
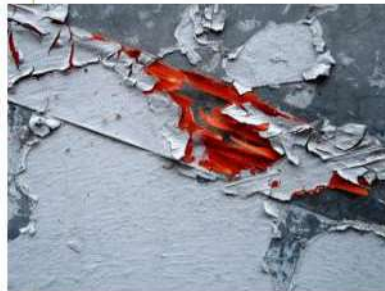
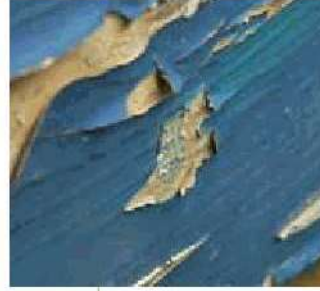
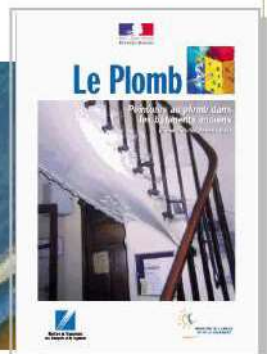
Exemples de revêtements dégradés représentant un risque pour la santé. **Plaquette d'informations** disponible sur :
