## Rapport de l'état de l'installation intérieure d'électricité (Selon l'arrêté du 28 Septembre 2017)

Numéro de dossier : **NICEMET\_20231006\_01\_DDTV**  
Norme employée : **AFNOR NF C16-600**  
Date du repérage : **11/10/2023**  
Heure d'arrivée : **10 h 00**  
Date émission : **18/10/2023**

Adresse : **12 rue Droite  
1er Etage - lot 04  
06000 NICE**

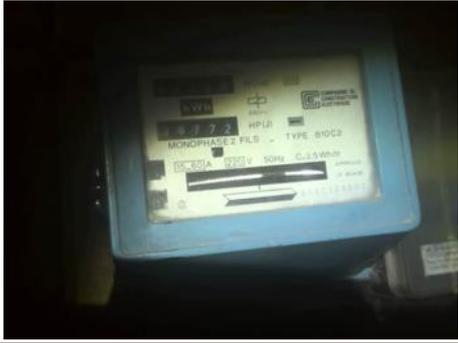
<p><b>Photo du compteur ou tableau électrique</b></p>

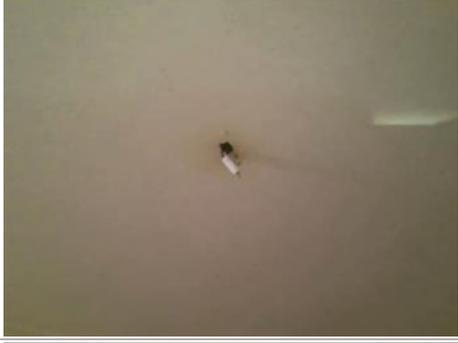
<p><b>Libellé de l'anomalie :</b> B.8.3 e Au moins un conducteur isolé n'est pas placé sur toute sa longueur dans un conduit, une goulotte, une plinthe ou une huisserie, en matière isolante ou métallique, jusqu'à sa pénétration dans le matériel électrique qu'il alimente.</p>

N° Article (1)	Libellé des anomalies	N° Article (2)	Libellé des mesures compensatoires (3) correctement mises en œuvre
B.7.3 d	<p>L'installation électrique comporte au moins une connexion avec une partie active nue sous tension accessible.</p> <p><b>Remarque(s) :</b> Présence de connexion de matériel électrique présentant des parties actives nues sous tension</p> <p><b>Recommandation(s) :</b> Faire intervenir un électricien qualifié afin de remplacer les matériels présentant des parties actives nues sous tension (Séjour, Cuisine)</p>		
B.8.3 e	<p>Au moins un conducteur isolé n'est pas placé sur toute sa longueur dans un conduit, une goulotte, une plinthe ou une huisserie, en matière isolante ou métallique, jusqu'à sa pénétration dans le matériel électrique qu'il alimente.</p> <p><b>Remarque(s) :</b> Présence de conducteurs électriques non protégés mécaniquement</p> <p><b>Recommandation(s) :</b> Faire intervenir un électricien qualifié afin d'installer des protections mécanique sur les conducteurs non protégés (Dégagement, Séjour, Cuisine,)</p>

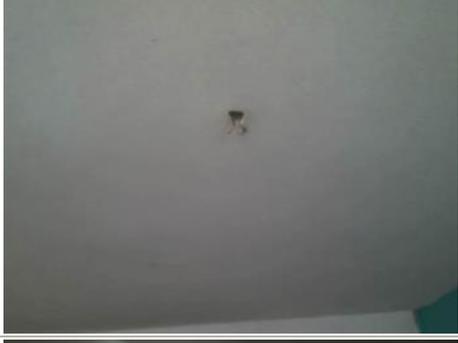
<p><b>Libellé de l'anomalie :</b> B.8.3 e Au moins un conducteur isolé n'est pas placé sur toute sa longueur dans un conduit, une goulotte, une plinthe ou une huisserie, en matière isolante ou métallique, jusqu'à sa pénétration dans le matériel électrique qu'il alimente.</p>

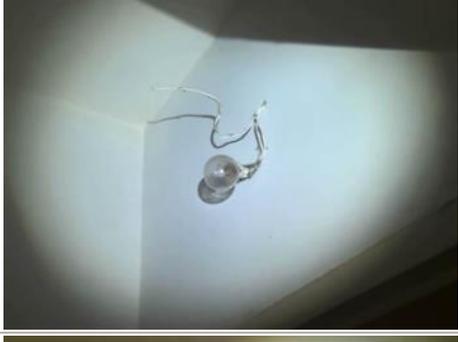
<p><b>Libellé de l'anomalie :</b> B.8.3 e Au moins un conducteur isolé n'est pas placé sur toute sa longueur dans un conduit, une goulotte, une plinthe ou une huisserie, en matière isolante ou métallique, jusqu'à sa pénétration dans le matériel électrique qu'il alimente.</p>

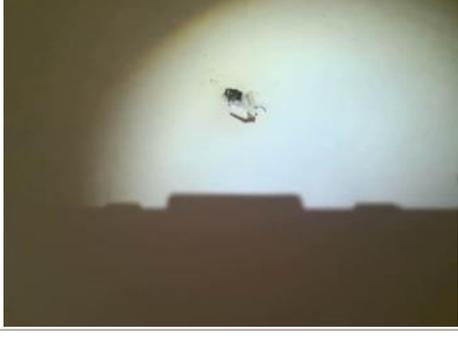
<p><b>Libellé de l'anomalie :</b> B.7.3 d L'installation électrique comporte au moins une connexion avec une partie active nue sous tension accessible.</p>

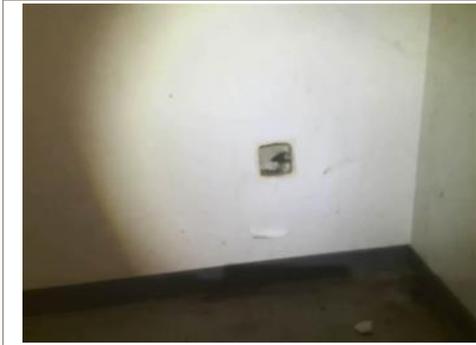
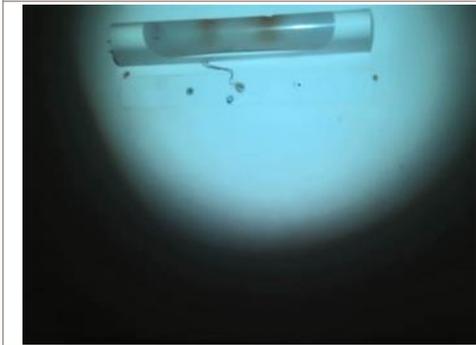
**Libellé de l'anomalie :**

B.7.3 a L'enveloppe d'au moins un matériel est manquante ou détériorée.

N° Article (1)	Libellé des anomalies	N° Article (2)	Libellé des mesures compensatoires (3) correctement mises en œuvre
B.7.3 a	L'enveloppe d'au moins un matériel est manquante ou détériorée. <b>Remarque(s) :</b> Présence de matériel électrique en place dont l'enveloppe présente des détériorations <b>Recommandation(s) :</b> Faire intervenir un électricien qualifié afin de remplacer les matériels présentant des détériorations (Cuisine/Salle d'eau)
